FONDATION VASARELY

CAHIER DES CHARGES

**Interventions de conservation-restauration sur cinq intégrations
monumentales en aluminium anodisé et extrudé**

**« BELLATRIX-BLEU » - « SUPERNOVAE » - « TUKOER »
« PYR-DAC » - « CARACAS »-**

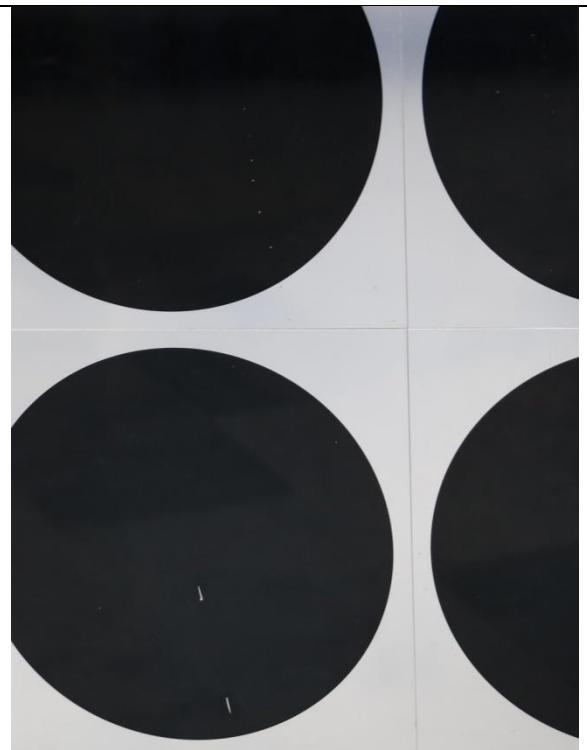
Figure 3 : BELLATRIX BLEU, Détail de deux chocs en partie basse et d'une série de projections brunâtres en partie supérieure

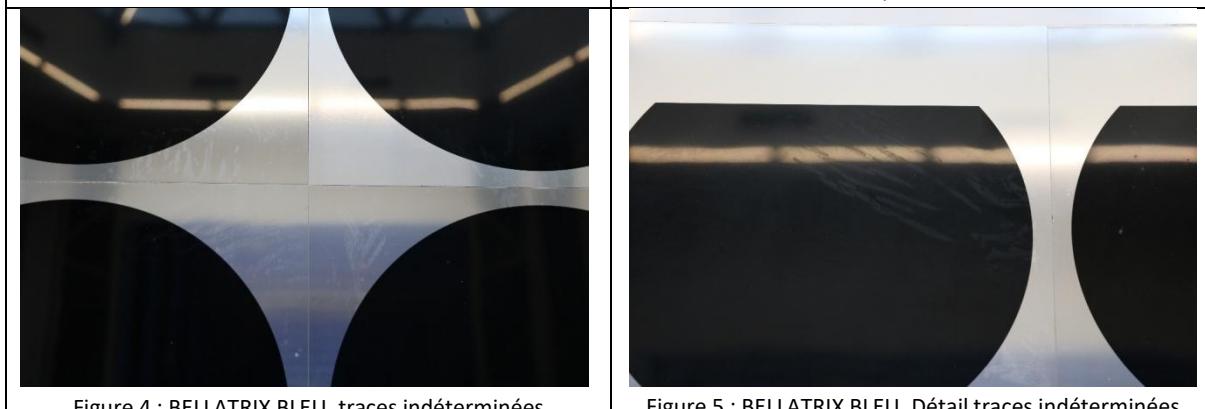
- Traces indéterminées
- Rayures

Figure 4 : BELLATRIX BLEU, traces indéterminées

- Retrait des anciennes retouches et/ou amélioration

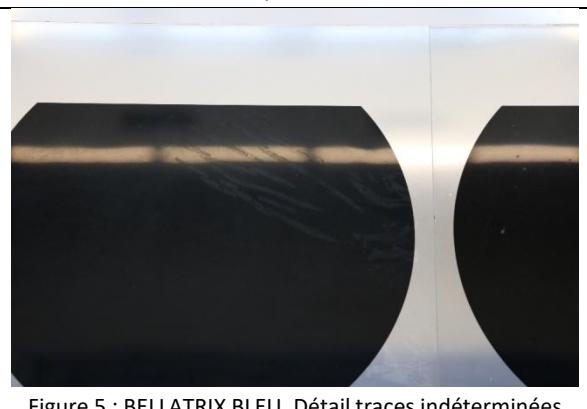
Figure 5 : BELLATRIX BLEU, Détail traces indéterminées

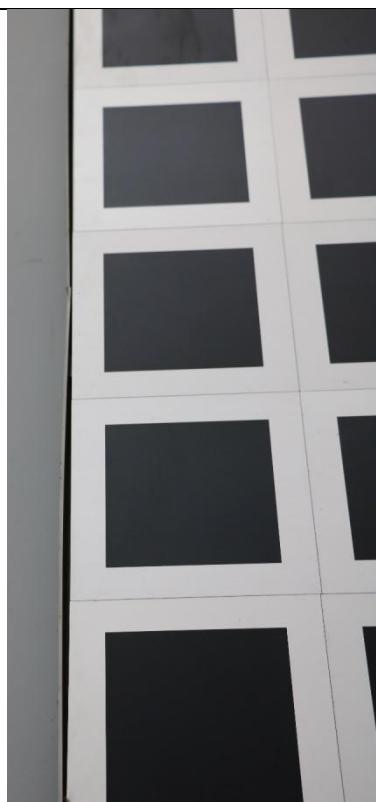
Figure 7 : SUPERNOVAE, Détail de la déformation de la bordure sur le côté gauche

- Traitement (polissage et/ou comblement et/ou retouche), des trois entailles profondes
- Évaluation de l'état de cohésion au support et, si nécessaire, consolidation et remise en place des plaques déplacées
- Amélioration de la bordure

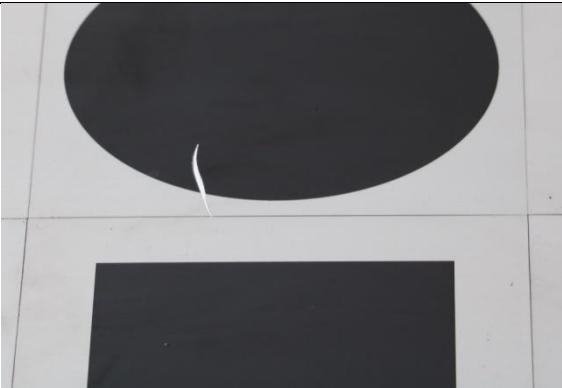
Figure 8 : SUPERNOVAE, Détail de l'entaille profonde en partie supérieure

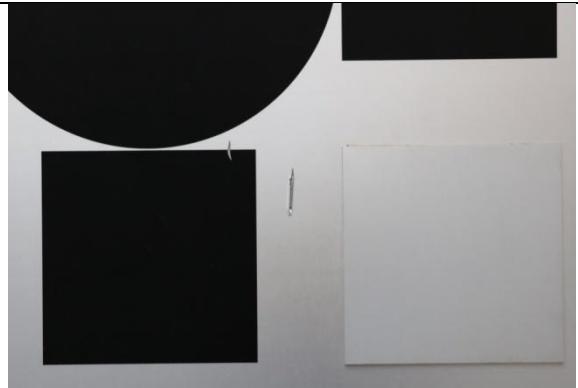
Figure 9 : SUPERNOVAE, Détail des deux entailles en partie basse

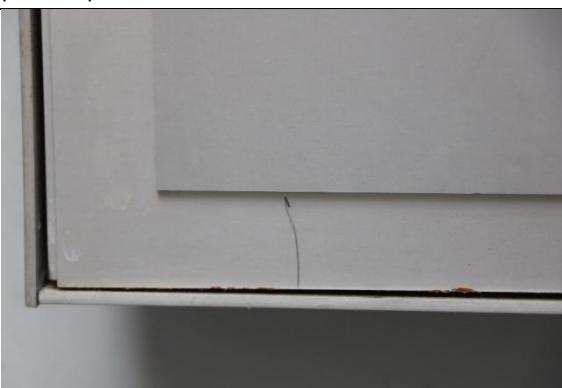
Figure 10 : SUPERNOVAE, Détail de la salissure générale, traces d'eau et trace de crayon noir

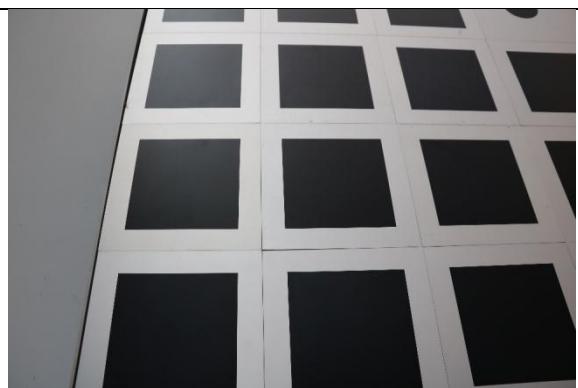
Figure 11 : SUPERNOVAE, Détail d'une plaque en relief soulevée

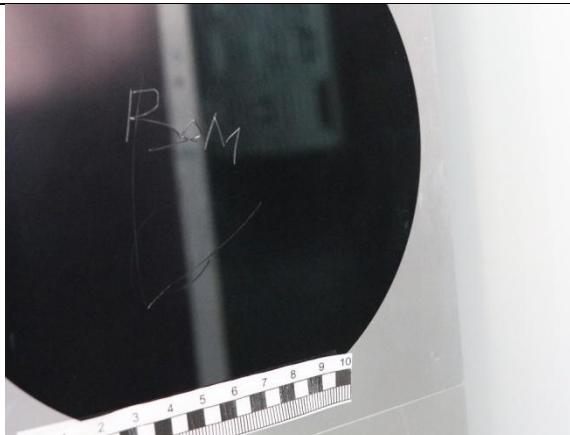
Figure 13 : TUKOER, Détail d'un graffiti

- Remplacement de la plaque avec graffiti
- Remplacement plaque abimée en partie supérieure droite

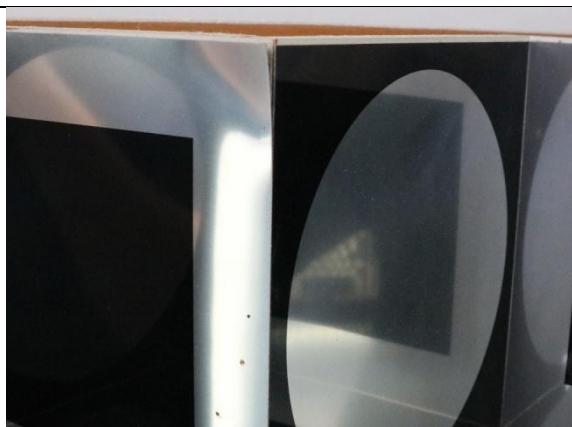
Figure 14 : TUKOER, Détail de soulèvement d'une plaque aluminium anodisé et taches brunâtres

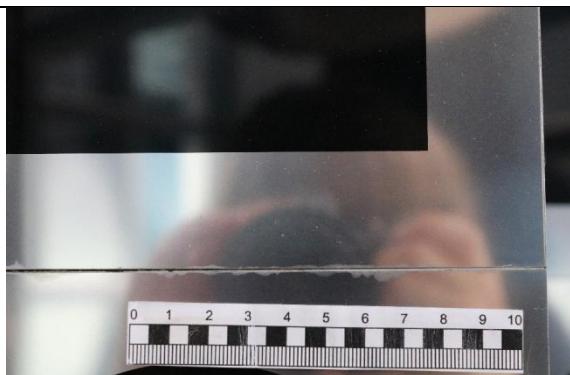
Figure 15 : TUKOER, Détail de la colle ou restauration ancienne

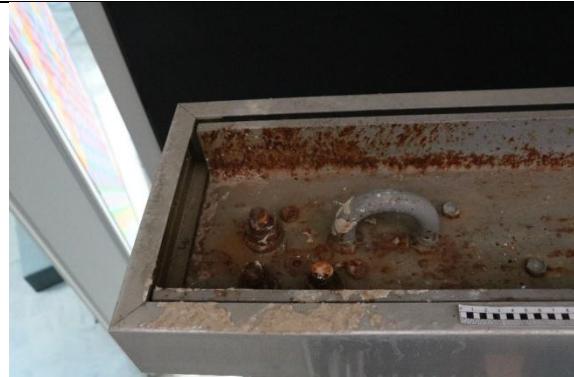
- Corrosion des vis de liaison sur la face supérieure
- Nombreuses traces brunâtres
- Une profonde entaille dans la partie basse

Figure 18 : CARACAS, Détail de la construction et corrosion en partie supérieure

- Traitement des zones de corrosion
- Amélioration de l'entaille profonde du piédestal inférieur (si possible)

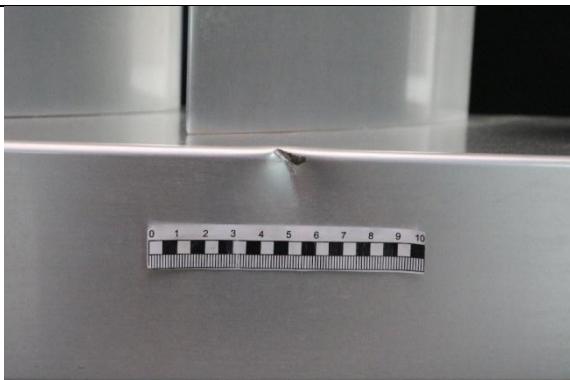
Figure 19 : CARACAS, Détail, choc en partie basse

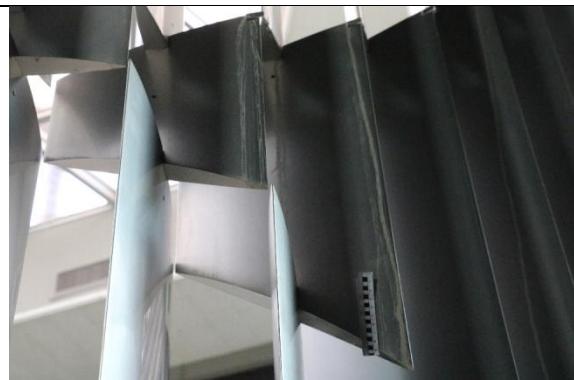
Figure 20 : CARACAS, Détail des traces de l'eau

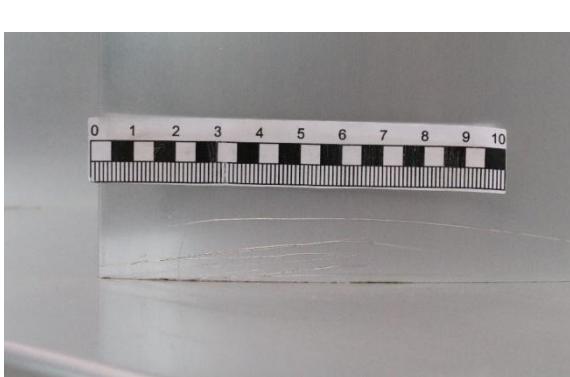
Figure 21 : CARACAS, Détail des éraflures en basse

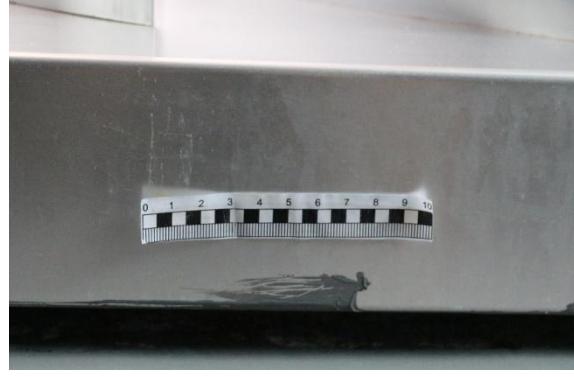
Figure 22 : CARACAS, Détail de projections de peinture et taches d'eau au bas du socle métallique

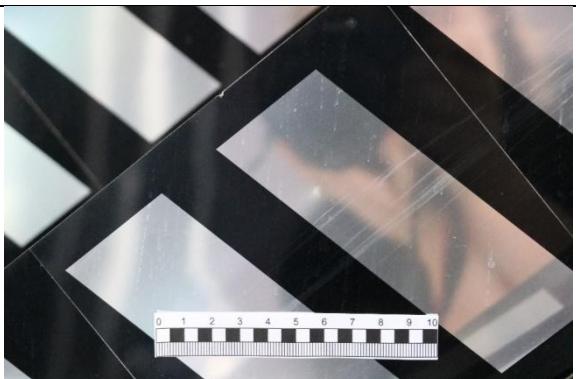
Figure 25 : PYR-DAC, Détail des éraflures et traces d'eau

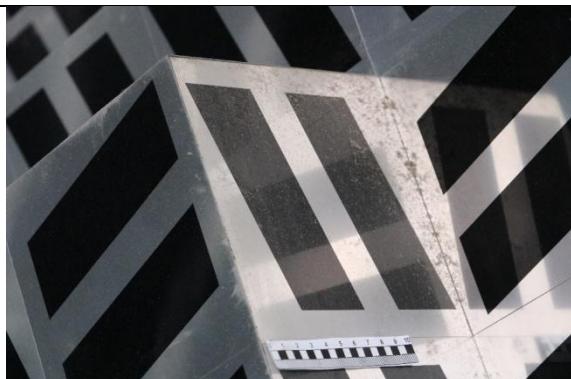
Figure 26 : PYR-DAC, Détail de la forte poussière sur la face supérieure

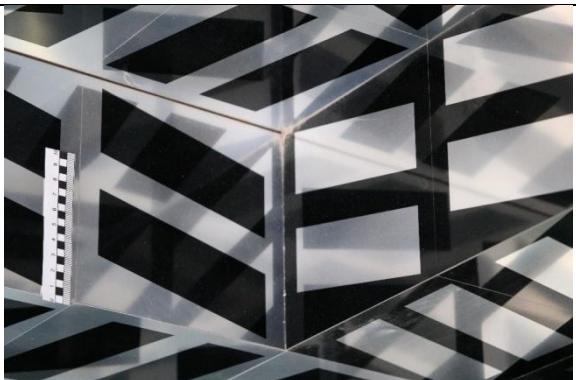
Figure 27 : PYR-DAC, Détail de la corrosion dans les coins en partie basse

- Traitement des dommages mécaniques
- Traitement ou amélioration des taches blanches
- Traitement, nettoyage ou amélioration des zones de corrosion

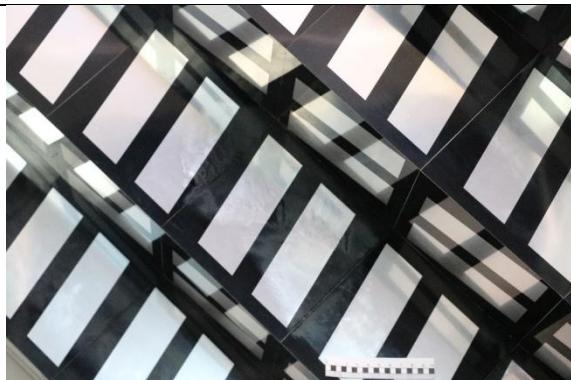
Figure 28 : PYR-DAC, Détail des taches blanches susceptibles d'indiquer une corrosion interne

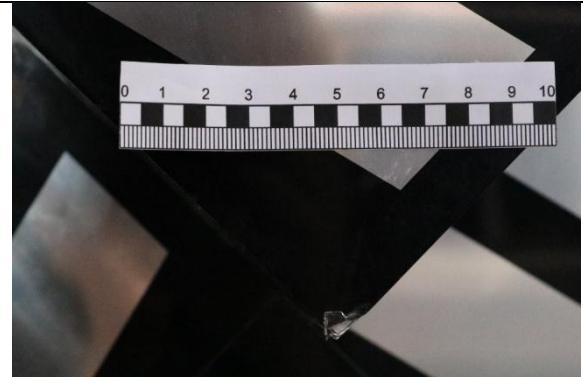
Figure 29 : PYR-DAC, Détail du dommage mécanique en partie basse

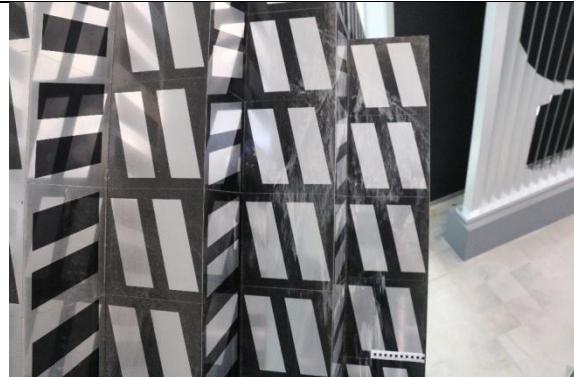
Figure 30 : PYR-DAC, Détail de la grande tache blanche en partie haute à gauche
