CAHIER DES CHARGES

**Interventions de conservation-restauration sur deux sculptures en aluminium
anodisé**

« KROA »-« COLONNE-MC »

Fondation Vasarely

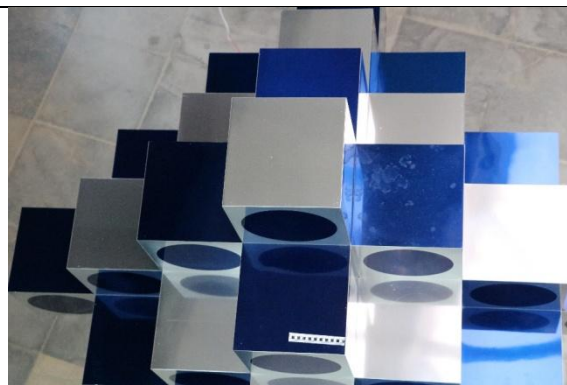
Figure 3 KROA, Détail, vue supérieure, taches d'eau et éraflures

- Nettoyage de surface, élimination des couches de saleté sur la surface
- Traitement ou nettoyage des taches d'eau et des produits de corrosion qui en résultent
- Consolidation d'éléments non adhérents
- Traitement des éléments abrasés, rayés, par polissage, comblement et retouche ou, si possible, remplacement de plaques (discussion avec la Fondation et la faisabilité).
- Suppression et reprise des retouches anciennes.

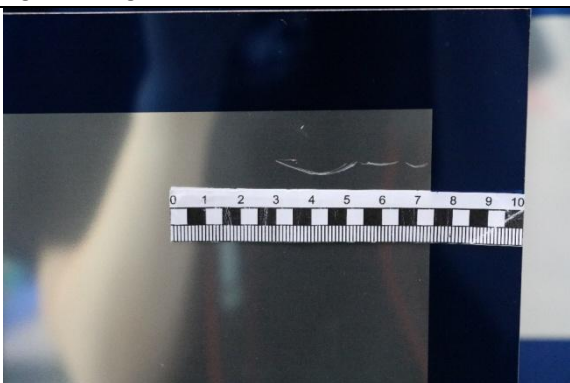
- Nombreuses rayures profondes, entailles et dommages mécaniques
- Le moteur est défectueux. L'œuvre ne pivote plus.
- Restaurations anciennes (gouttes de colle)
- Soulèvements partiels des panneaux collés sur bois
- Éraflures et traces de doigts en partie basse
-

Figure 4 KROA, Détail d'une éraflure profonde

- Reprise chromatique des rayures

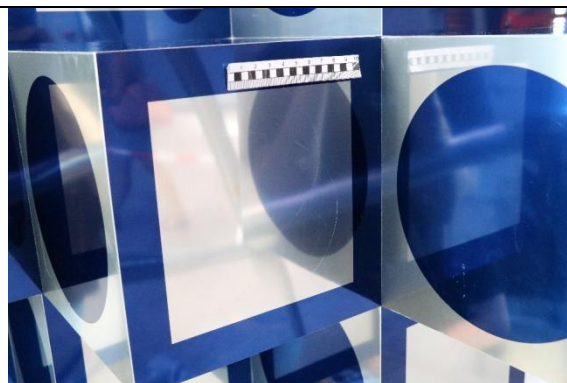
Figure 5 KROA, Détail de la surface en général ; avec nombreuses éraflures et traces de doigts

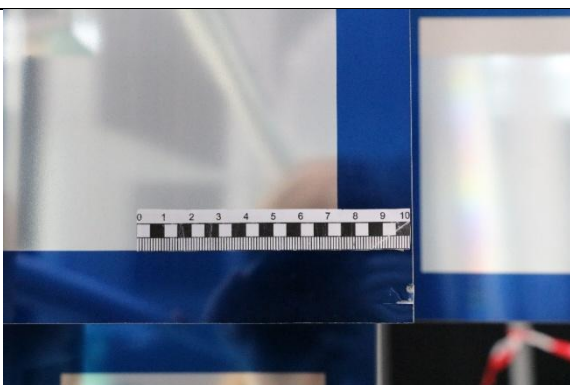
Figure 6 KROA, Détail d'un dommage mécanique

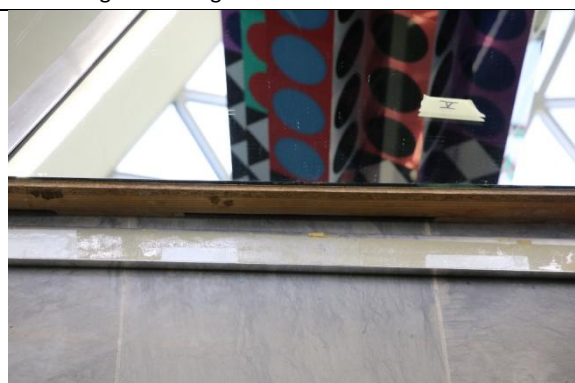
- Les miroirs en partie basse sont fortement rayés
- Les bordures en aluminium de la base ne sont pas fixées
- Restaurations anciennes (gouttes de colle)
- Soulèvements partiels des panneaux collés sur bois
- Éraflures et traces de doigts en partie basse

Figure 10 COLONNE MC, Détail de la construction, bordure et miroirs en partie basse

- Proposer un système pour maintenir en place les barres d'aluminium entourant la base de l'œuvre.
- Proposer un système de fixation des barres de section des miroirs.
- Vérification du système d'accrochage au plafond

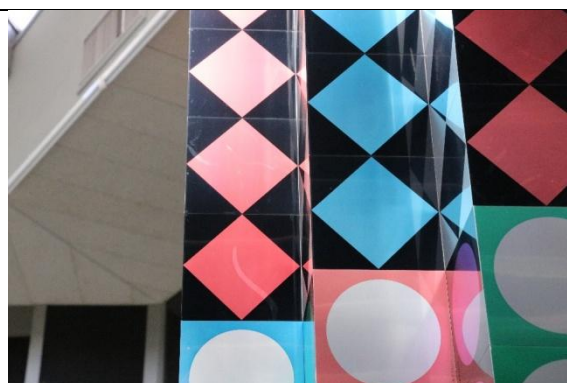
Figure 11 COLONNE MC, Détail de taches, éraflures et frottements sur les plaques en aluminium anodisé

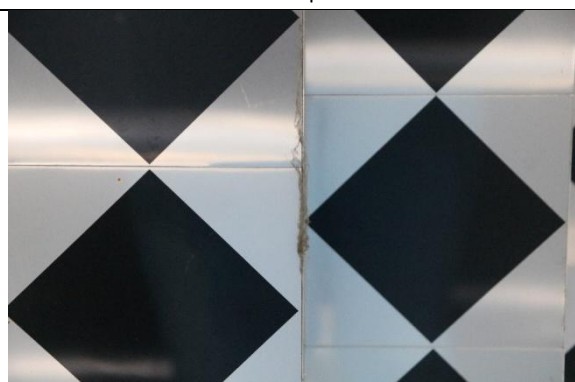
Figure 12 COLONNE MC, Détail de l'empoussièrement ; en particulier dans les zones de jonction ouvertes

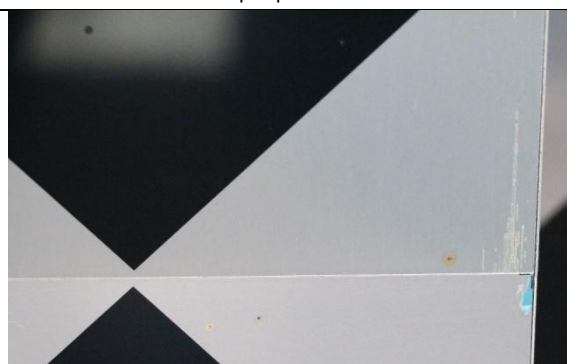
Figure 13 COLONNE MC, Détail de taches blanches et brunâtres
