# CAHIER DES CHARGES

**Interventions de conservation-restauration sur sept intégrations  
monumentales en cartons peints et collés sur staff**

**« KOD LILA » - « MAJUS » - « FOLKOKTA » - « OUR-MC » - « KEZDI » -  
« GESTALT » - « AXO »**

**Fondation Vasarely  
Février 2019 (version 2)**

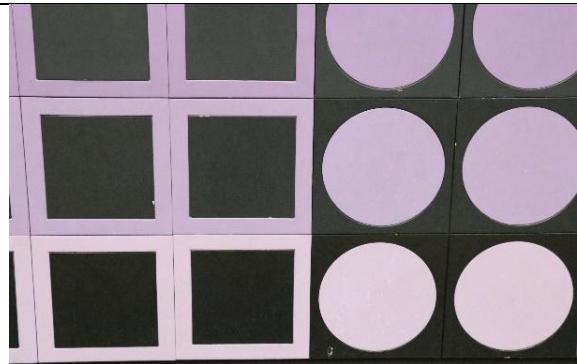
Figure 4 : « KOD LILA », détail des abrasions et lacunes

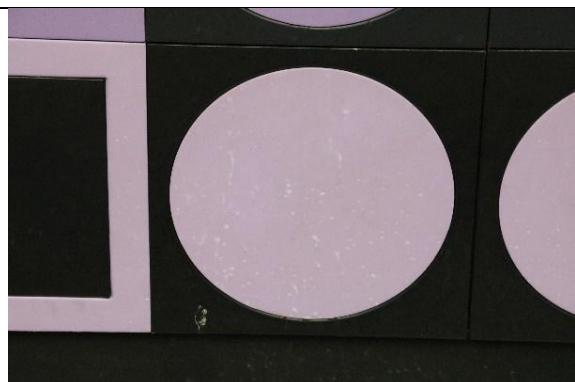
Figure 5 : « KOD LILA », détail de projections

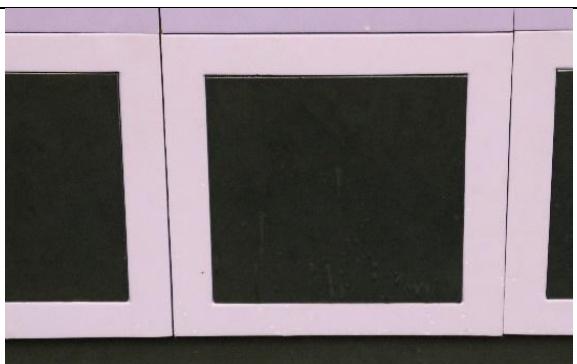
Figure 6 : « KOD LILA », détail projection

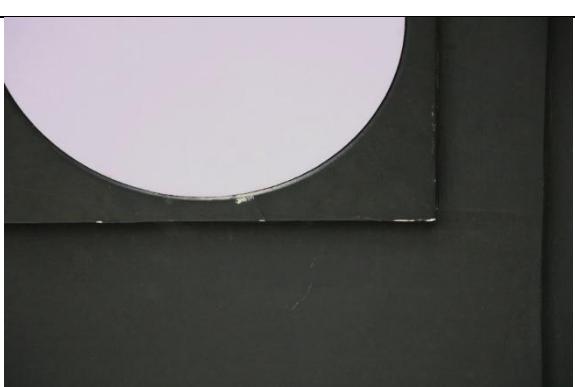
Figure 7 : « KOD LILA », détail projection, abrasion, pliure

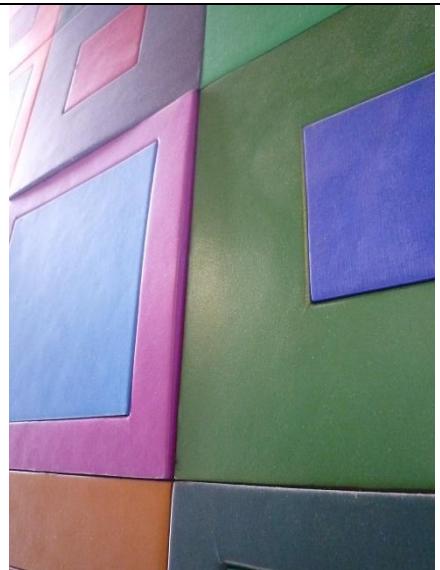
Figure 9 : « MAJUS », détail du soulèvement ou relief des cartons

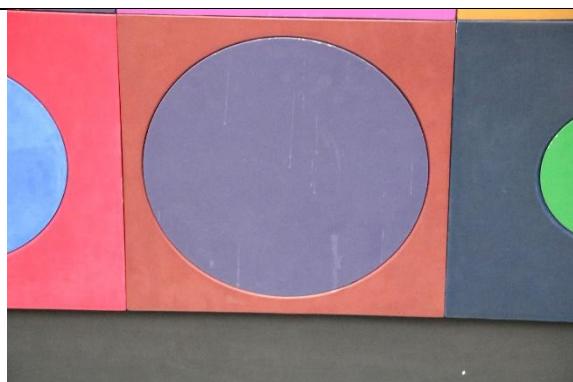
Figure 10 : « MAJUS », détail de projection et dégradations de la part des visiteurs

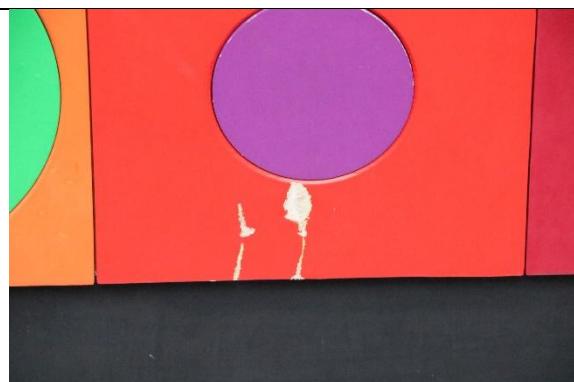
Figure 11 : « MAJUS », détail de surface arrachée

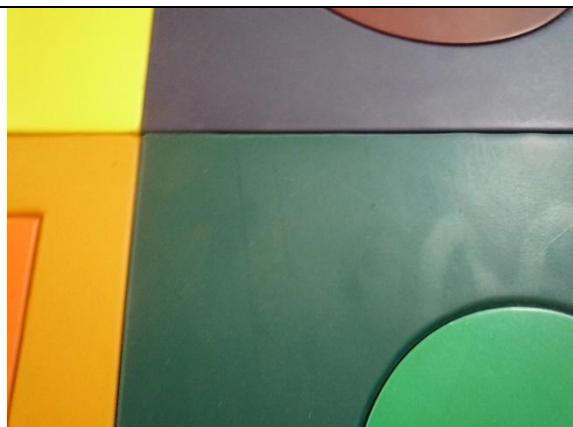
Figure 12 : « MAJUS », détail de frottement et/ou ancien nettoyage

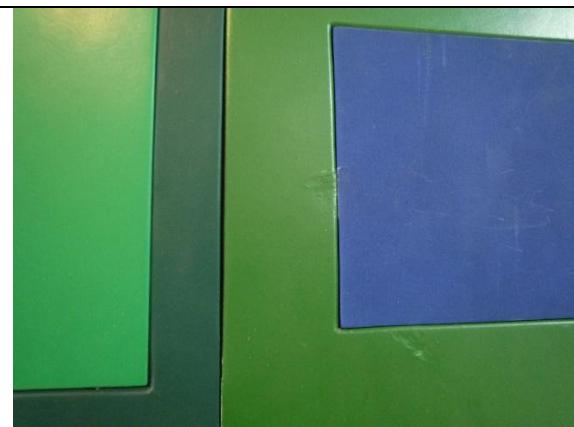
Figure 13 : « MAJUS », détail de frottement, des éraflures (bleu) et des dommages mécaniques (vert)

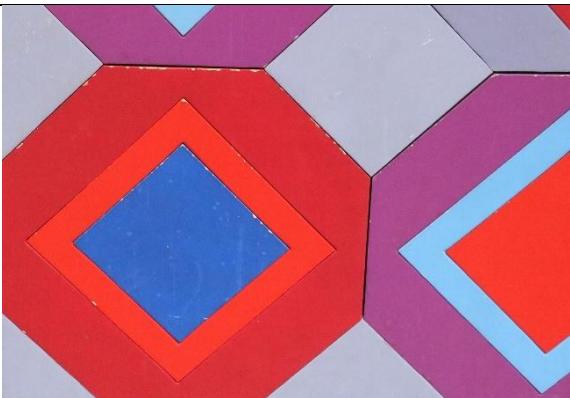
Figure 15 : « FOLKOKTA », détail de surface arrachée et de projection (ou dégradation de la matière)

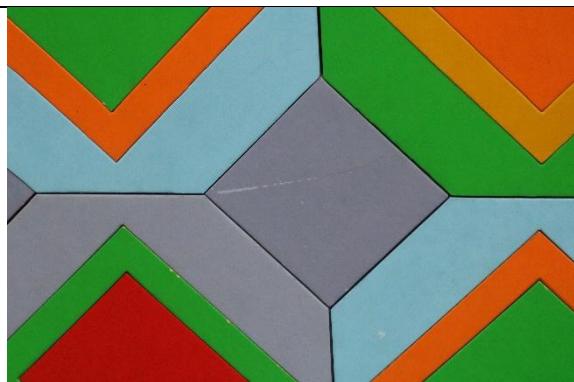
Figure 16 : « FOLKOKTA », détail de rayure et frottement

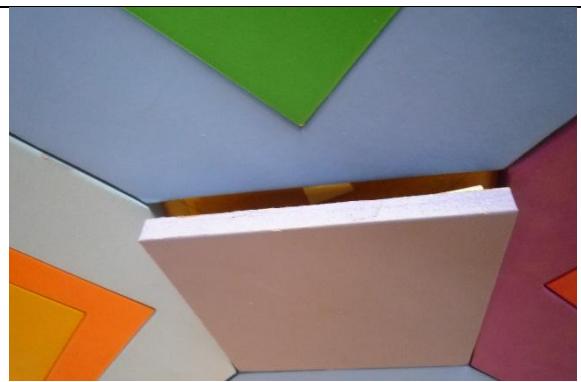
Figure 17 : « FOLKOKTA », détail du soulèvement des cartons

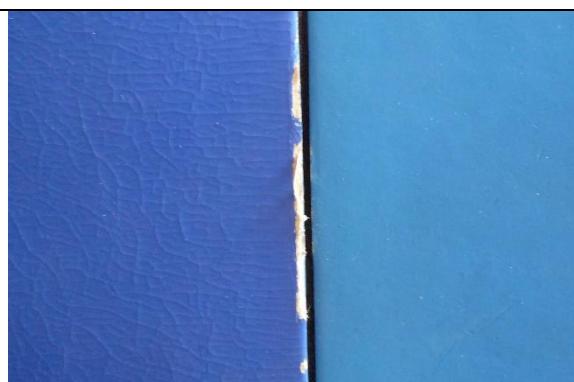
Figure 18 : « FOLKOKTA », détail de surface abrasion et de surface écaillée / Craquelure des couches sur certaines peintures

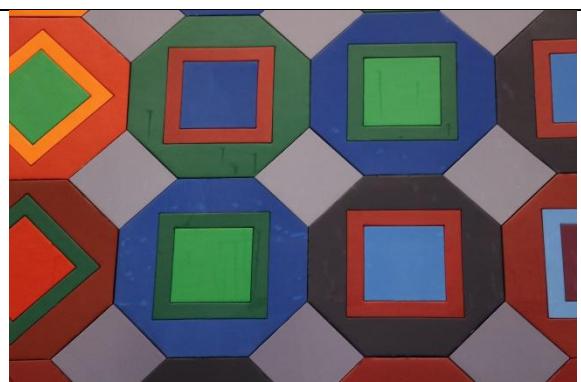
Figure 19 : « FOLKOKTA », détail de la surface d'un dégât des eaux généralisé à partir de 2018

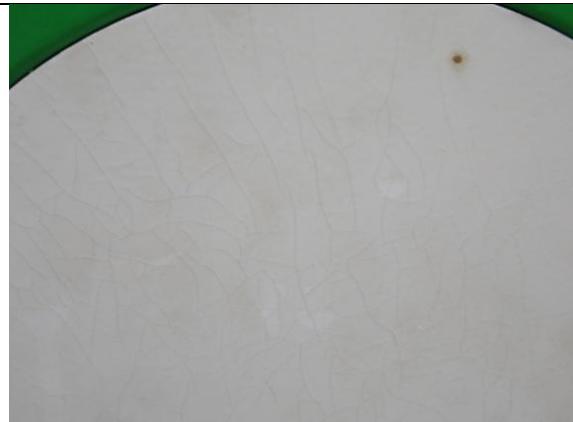
Figure 21 : « OUR-MC », détail de taches, salissure et de surface écaillée

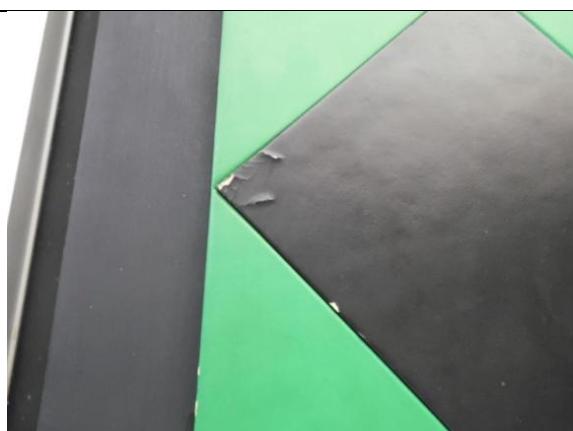
Figure 22 : « OUR-MC », détail de surface arrachée et des dommages mécaniques

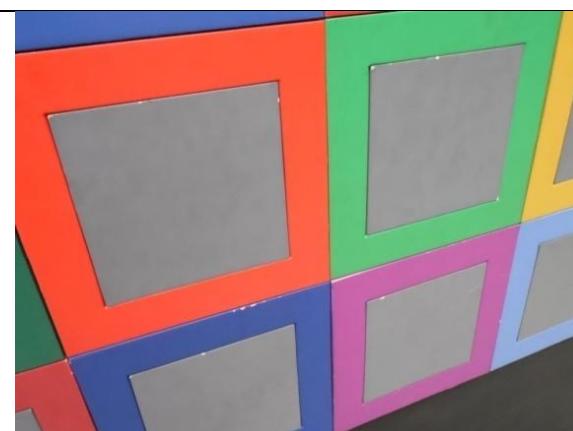
Figure 23 : « OUR-MC », détail de surface arrachée et de salissure sur l'ensemble des parties basses

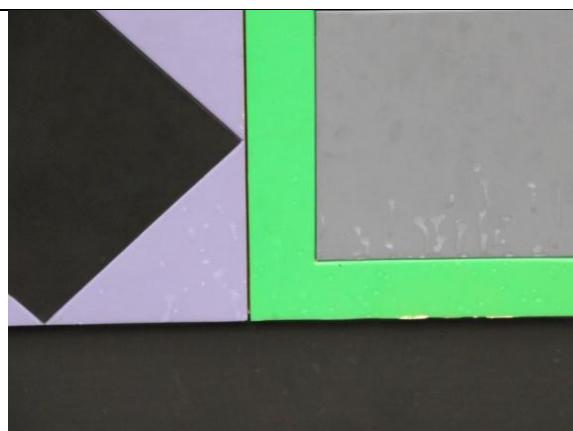
Figure 24 : « OUR-MC », détail de projections

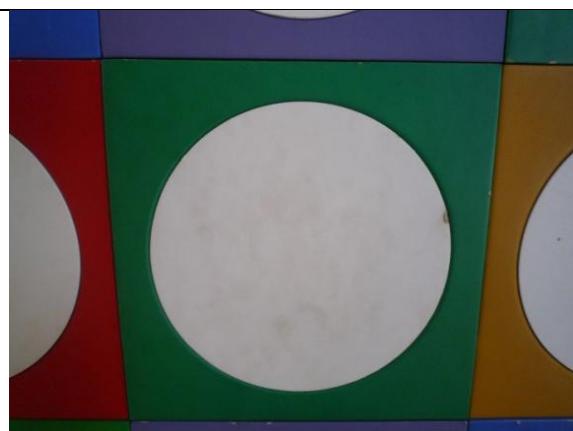
Figure 25 : « OUR-MC », détail de salissures et traces de doigt

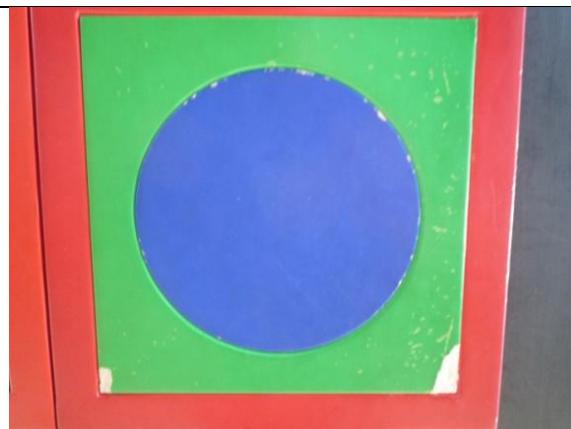
Figure 27 : « KEZDI », détail de surface arrachée et frottement

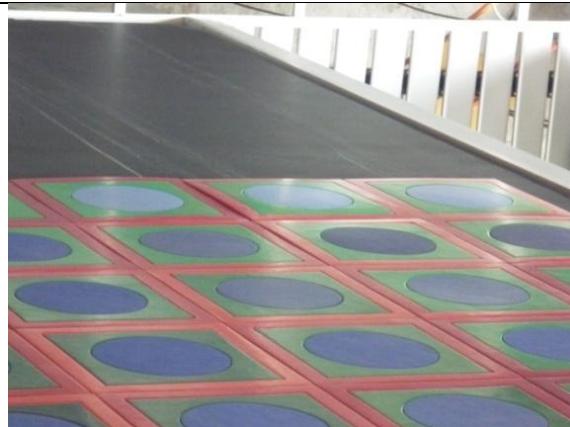
Figure 28 : « KEZDI », détail du soulèvement des cartons et coulure au dessus de l'œuvre

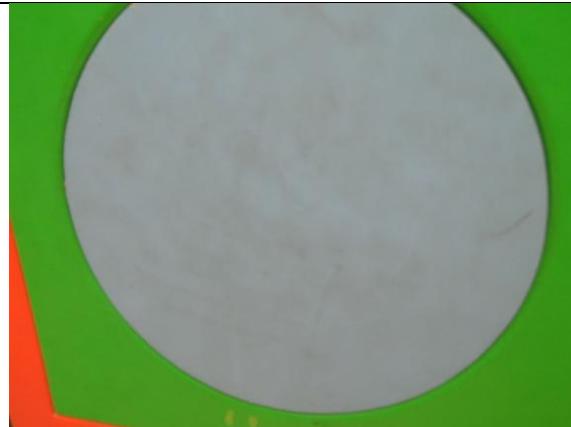
Figure 29 : « KEZDI », détail de salissure et traces de doigt

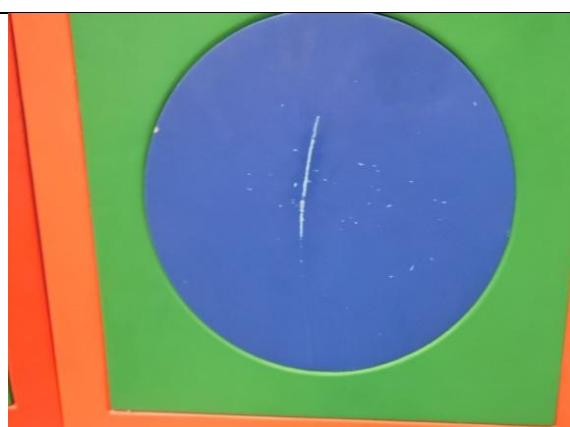
Figure 30 : « KEZDI », détail de rayures et de surface arrachée

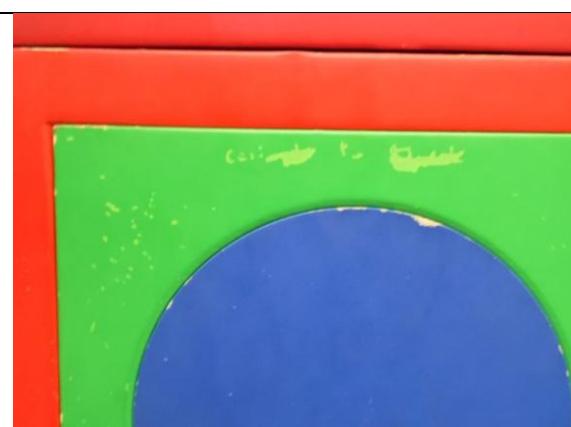
Figure 31 : « KEZDI », détail de frottements et de surfaces arrachées

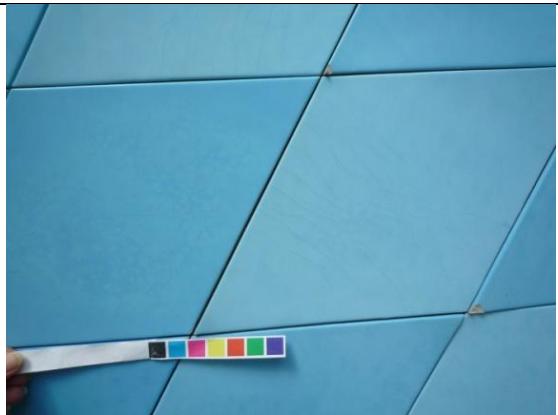
Figure 33 : « GESTALT », détail de surfaces arrachées, de surfaces écaillées et de dégradation du matériau (blanchiment de surface)

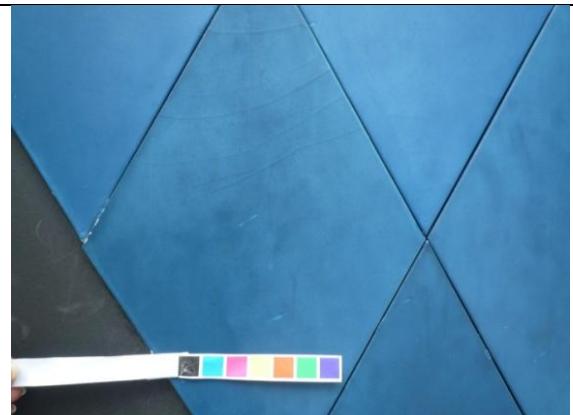
Figure 34 : « GESTALT », détail de surface écaillée et de dégradation du matériau (blanchiment de surface)

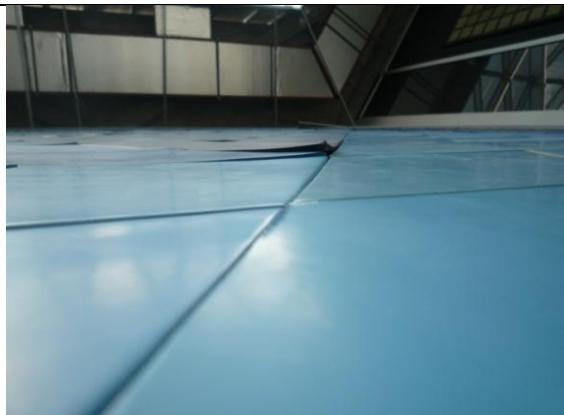
Figure 35 : « GESTALT », détail du soulèvement des cartons

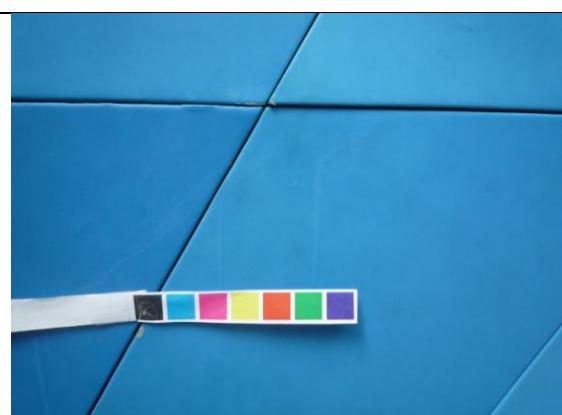
Figure 36 : « GESTALT », détail du soulèvement de carton, de taches et de coulures

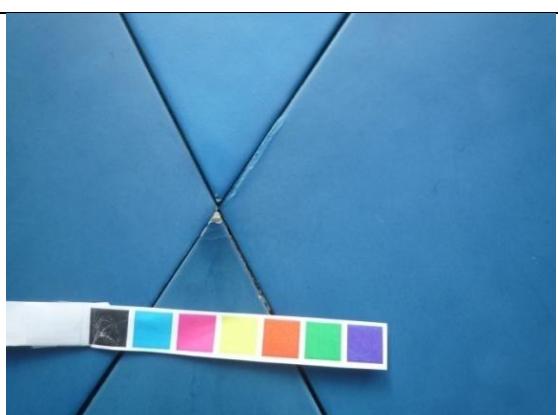
Figure 37 : « GESTALT », détail de soulèvement de carton, dommage mécanique et perte de matière

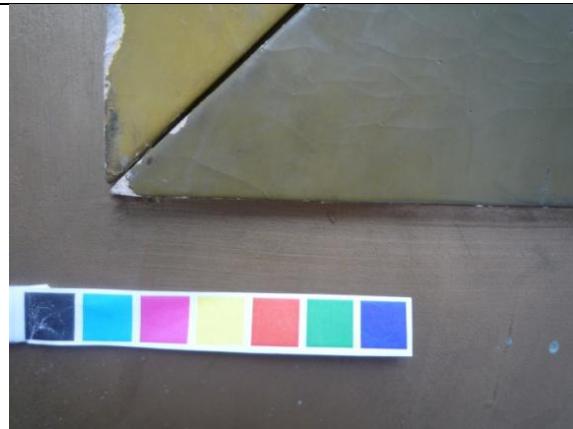
Figure 39 : « AXO », détail de surfaces arrachées

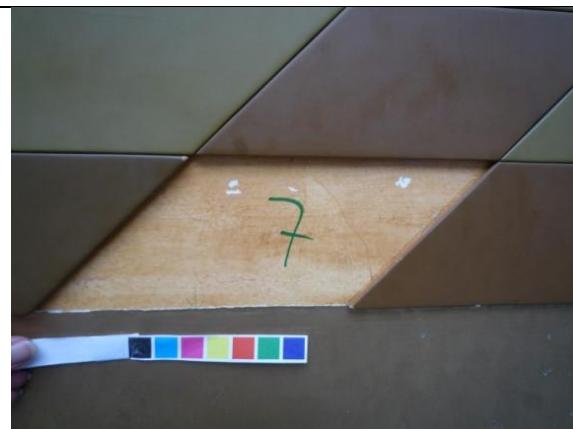
Figure 40 : « AXO », détail de carton désolidarisé

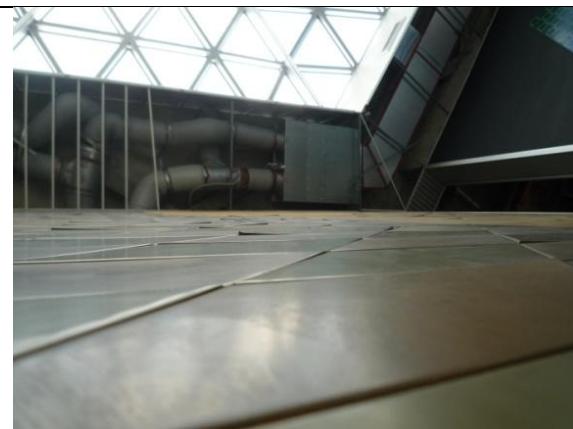
Figure 41 : « AXO », détail du soulèvement des cartons

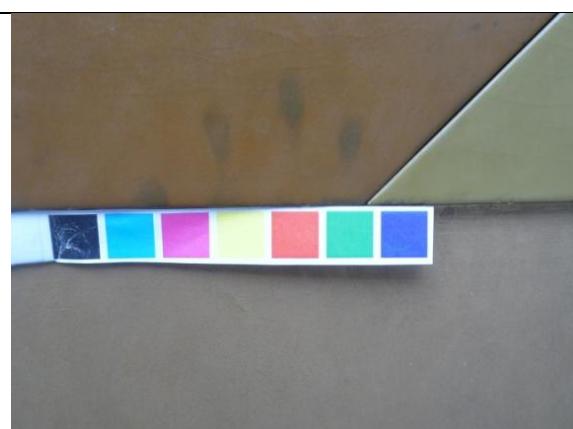
Figure 42 : « AXO », détail de taches et traces de doigt

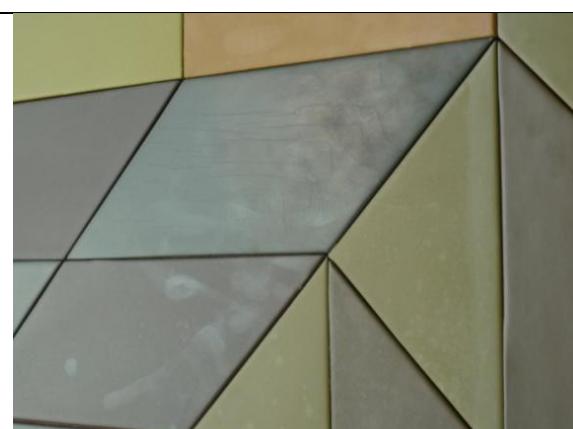
Figure 43 : « AXO », détail de traces indéterminées, frottement
