FONDATION VASARELY

CAHIER DES CHARGES

**Interventions de conservation-restauration sur six fonds de peinture
d'œuvres de Victor Vasarely**

mai 2019

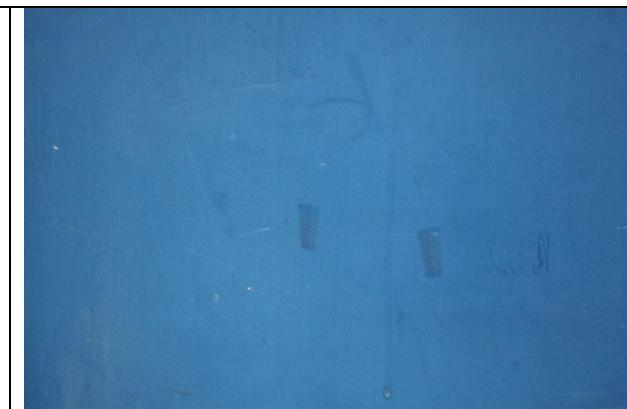
Figure 3 BELLATRIX BLEU, détail de traces de doigts et inscriptions des visiteurs, en partie gauche

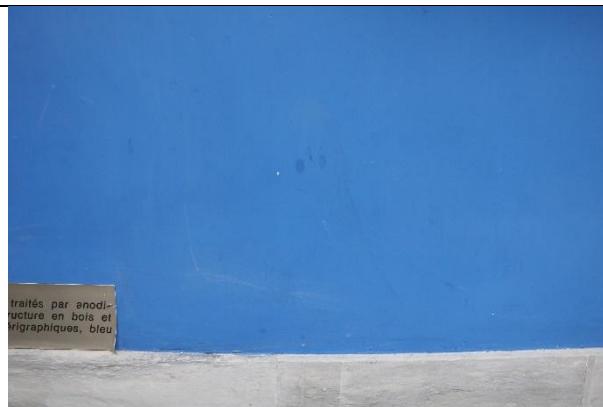
Figure 4 BELLATRIX BLEU, détail, empoussièvement de la partie basse

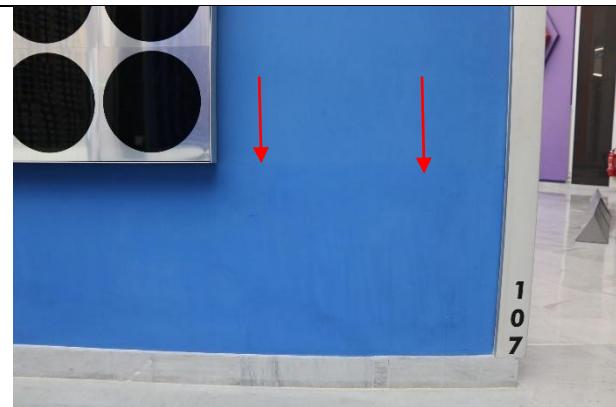
Figure 5 BELLATRIX BLEU, détail de la partie repeinte en partie basse

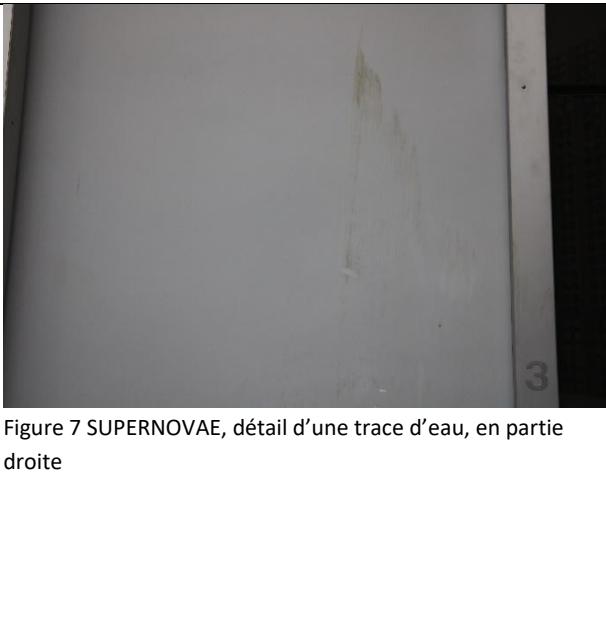
Figure 7 SUPERNOVAE, détail d'une trace d'eau, en partie droite

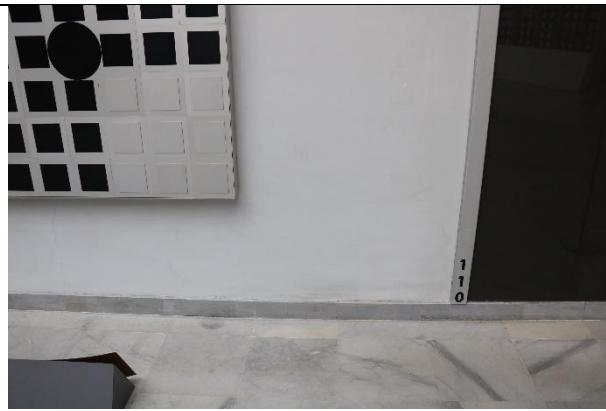
Figure 8 SUPERNOVAE, détail de l'empoussièvement général de la partie basse

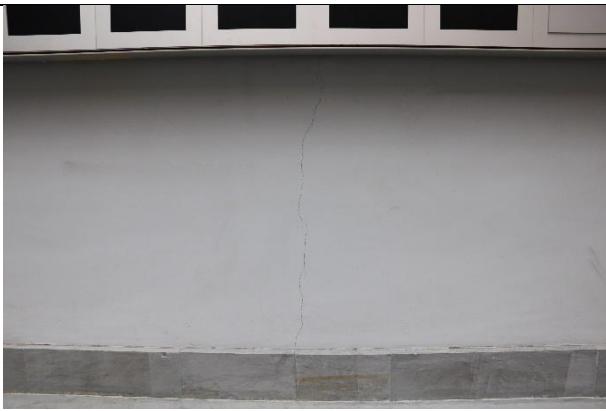
Figure 9 SUPERNOVAE, détail d'une fissure, en partie basse

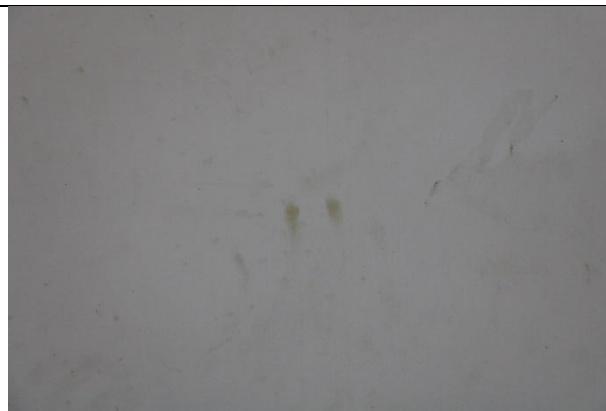
Figure 10 SUPERNOVAE, détail des traces de doigts

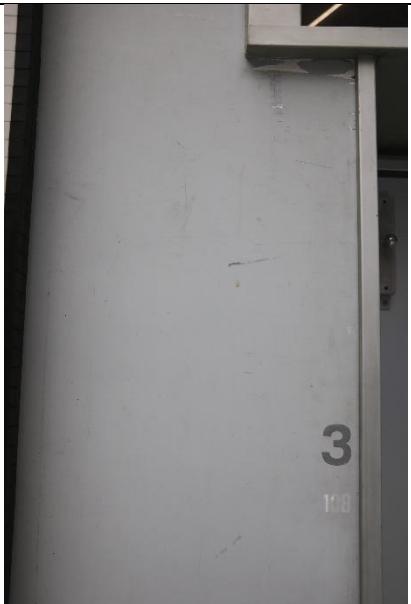
Figure 12 MANIPUR, détail de la partie droite ; traces de doigts, inscriptions, traces noires ; petites lacunes, empoussièvement général

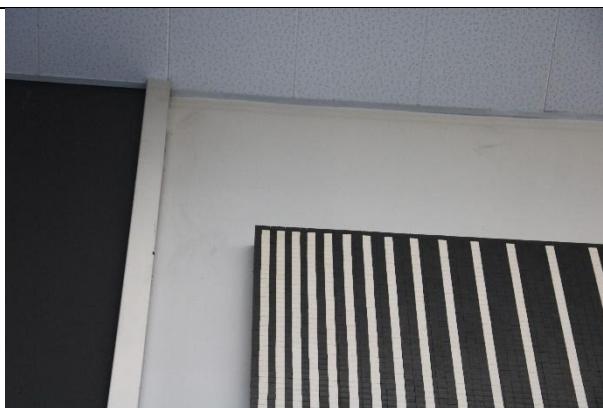
Figure 13 MANIPUR, détail de taches, en haut à gauche

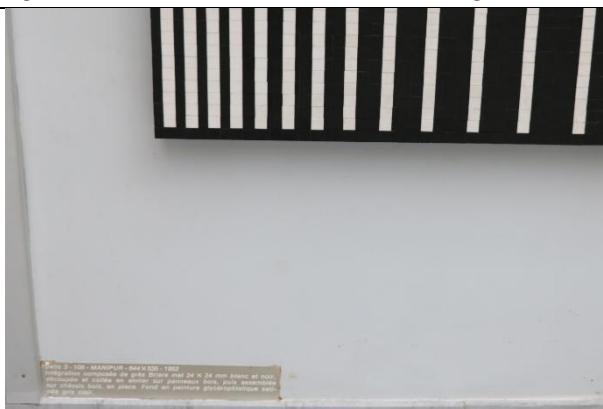
Figure 14 MANIPUR, détail de l'empoussièvement général en partie basse à gauche

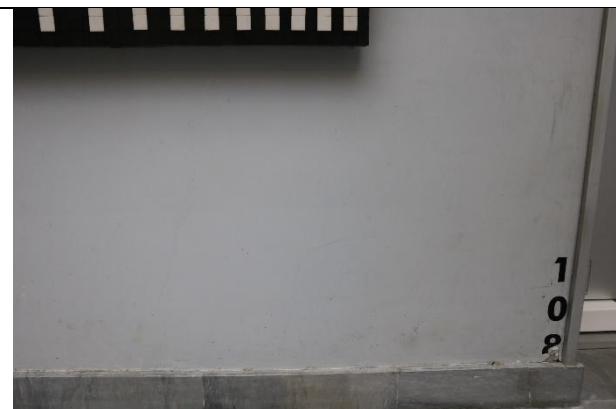
Figure 15 MANIPUR, détail de l'empoussièvement général avec traces noir et lacunes, partie basse droite

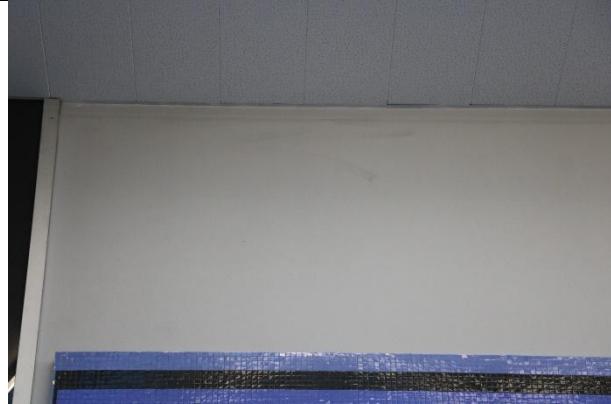
Figure 17 VONAL, détail de l'empoussièvement et traces de nettoyage anciennes en partie haute, à gauche

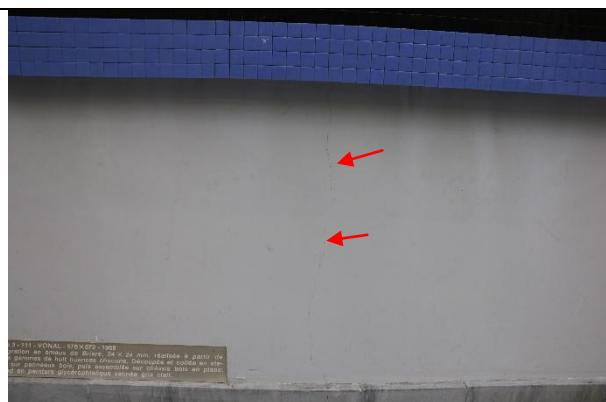
Figure 18 VONAL, détail d'une fissure, en partie basse

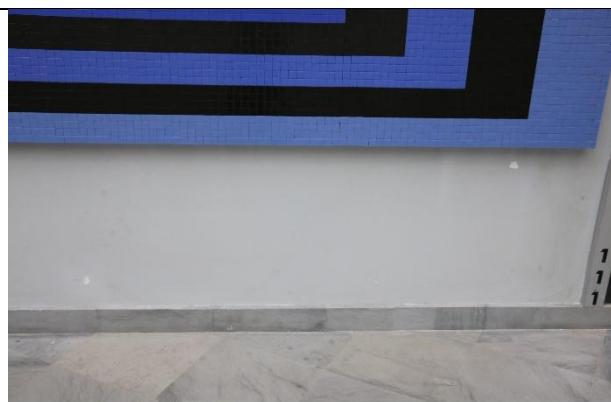
Figure 19 VONAL, détail des petites lacunes et empoussièvement général en partie basse à droite

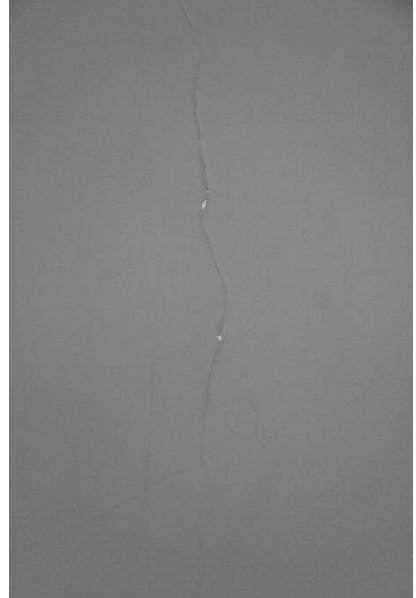
Figure 21 PYR-DAC, détail d'une fissure, en partie basse à droite

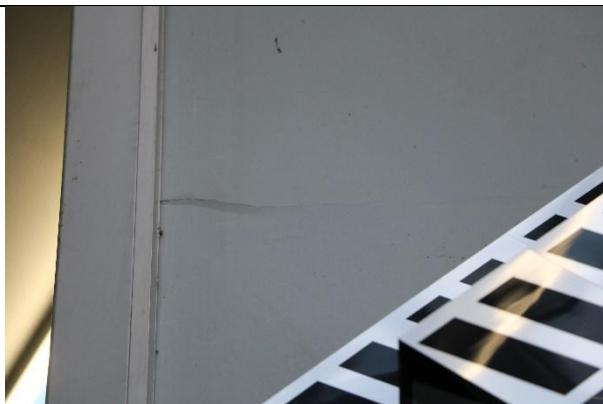
Figure 22 PYR-DAC, détail d'une fissure et soulèvement, en haut à gauche

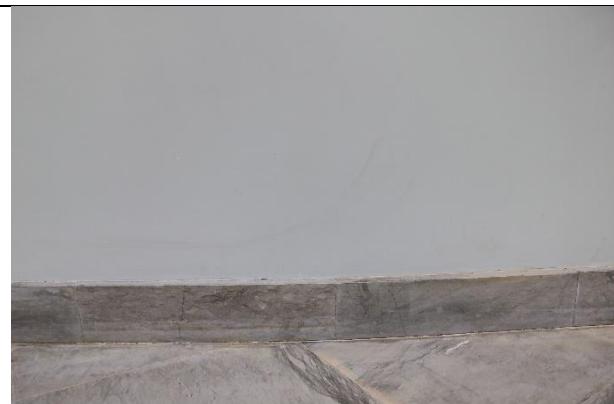
Figure 23 PYR-DAC, détail de l'empoussièvement général en partie basse

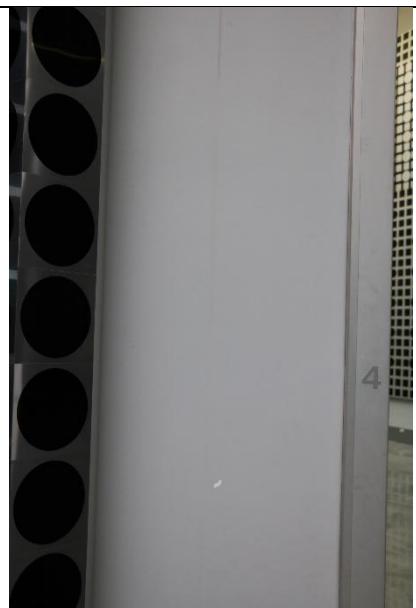
Figure 25 TUKOER, détail de l'empoussièvement général et traces d'eau

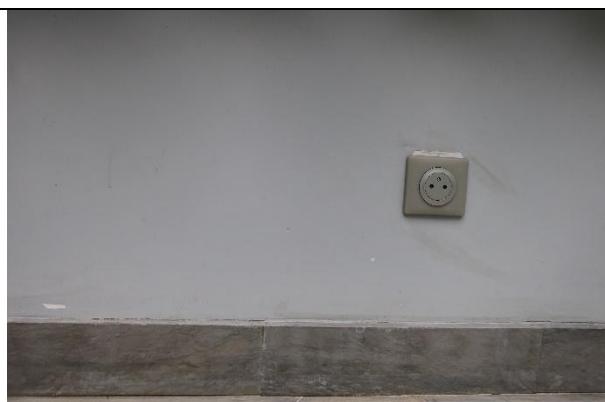
Figure 26 TUKOER, détail de l'empoussièvement général et petites lacunes
