# CAHIER DES CHARGES

**Étude préalable à la conservation-restauration de deux intégrations en peinture Nextel®  
« ZETT » et « TRIDIM BLANC »**

**Fondation Vasarely**

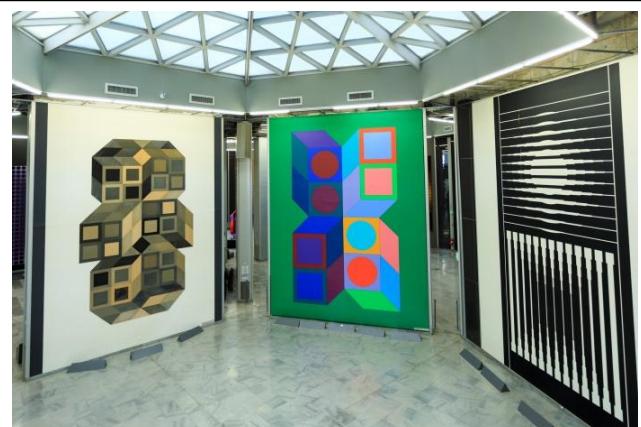
Figure 1 : TRIDIM BLANC visible à gauche, alvéole 8

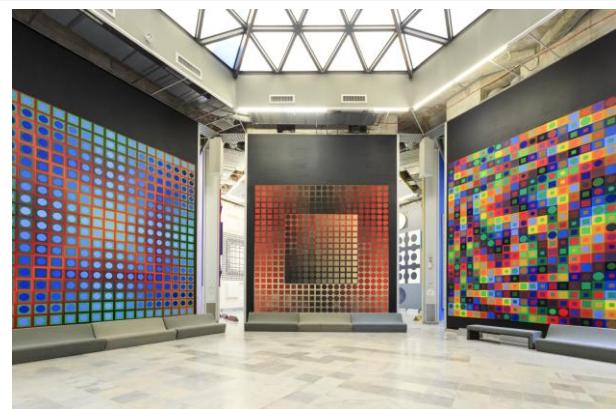
Figure 2 : ZETT visible au centre, alvéole 5

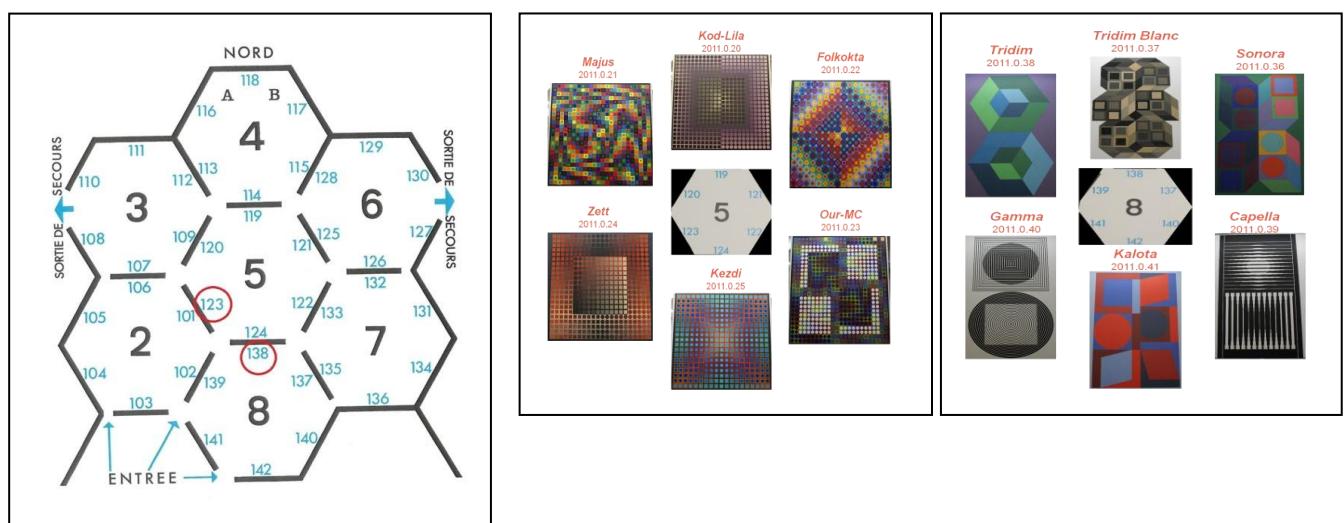
Les deux œuvres concernées sont situées dans deux alvéoles différentes, alvéole 5 pour l'œuvre appelée ZETT et en alvéole 8 pour l'œuvre TRIDIM-BLANC. ZETT est située sur le mur le sud-ouest de l'alvéole 5 (123) et TRIDIM-BLANC sur le mur nord de l'alvéole 8 (138).

Figure 3 : Localisation des œuvres TRIDIM BLANC et ZETT dans les alvéoles 5 et 8.

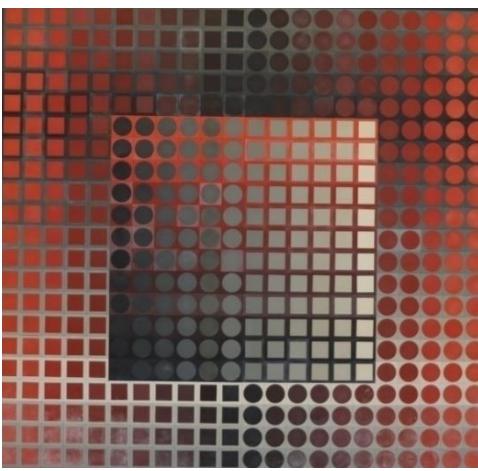
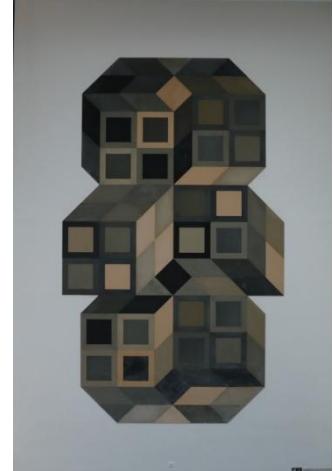
<p><b>123 ZETT</b>  528 x 528 cm  1975  N°inventaire : 2011.0.24  Peinture Nextel® à deux composants appliqués sur cartons collés au mur. Fond peint avec laque glycéroptalique.</p>	<p><b>138 TRIDIM BLANC</b>  600 x 360 cm  1975  N°inventaire : 2011.0.37  Peinture Nextel® à deux composants appliqués sur Isorel collés au mur. Fond peint avec laque glycéroptalique.</p>

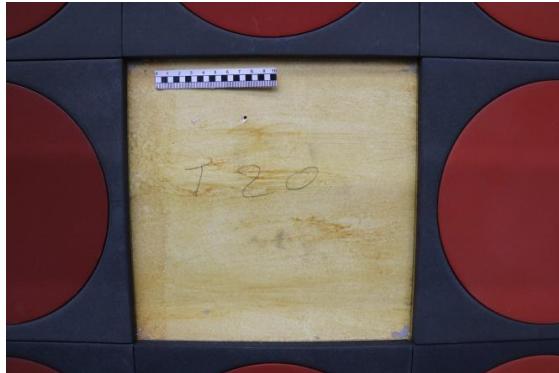
Les cartons sont recouvert de peinture NEXTEL de trois teintes : gamme de rouge, blanc et gamme de gris. Les cartons sont collés directement sur le mur préalablement recouvert de staff avec un adhésif de chez 3 M, EC 776.

Figure 4 : Staff recouvert de colle sous le carton.

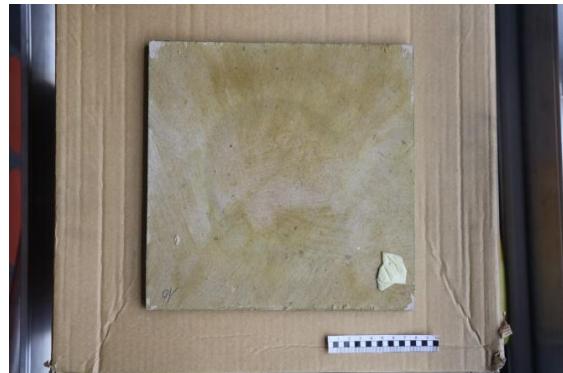
Figure 5 : Revers d'un des cartons composant ZETT.  
Traces de colle visible.

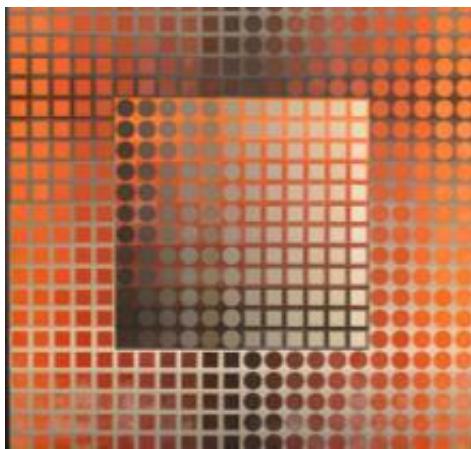
Figure 6 : ZETT, vue générale.

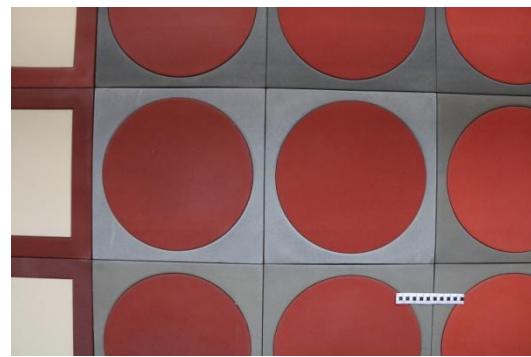
- Décoloration prononcée de la surface picturale, se manifestant par un blanchiment sur les zones noires ou colorées et un jaunissement sur celles blanches. Deux types de blanchiment peuvent être observés : soit un blanchiment généralisé sur toute la surface ou alors localisé sous forme de tâches, mais dans les deux cas, ils montrent une différence dans les grains de surface.
- Rayures, éraflures, traces de doigt et graffitis (sous forme de rayures ou au crayon) en partie basse des intégrations (parties accessibles au public), mais certaines parties hautes comportent également ces altérations.
- Perte d'adhésion des supports peints (Isorel ou carton) avec le mur. Si pour TRIDIM BLANC la colle ne semble plus jouer son rôle que dans les angles des plaques d'Isorel, pour ZETT le décollement est généralisé à l'ensemble du carton, qui parfois s'est complètement désolidarisé du mur.

Figure 7 : Décoloration visible de la surface picturale.

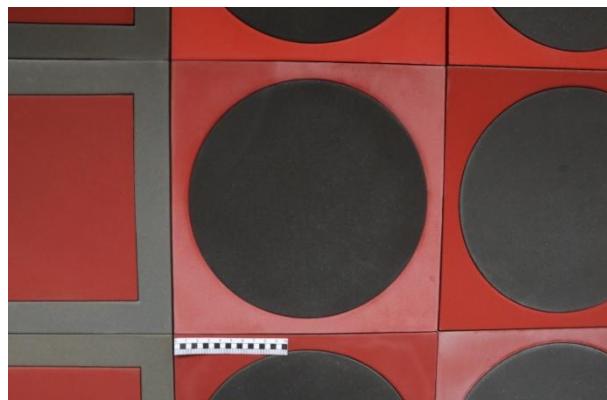
Figure 8 : Décoloration des surfaces colorées. Dans le coin supérieur gauche du carton, test de nettoyage avec de la peau de chamois.

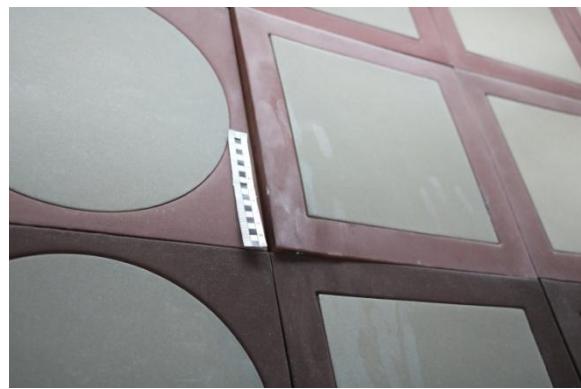
- Déformation des cartons.
- Traces de coulures sur certains des cartons.

Figure 9 : Déformation et décollement des cartons du mur.

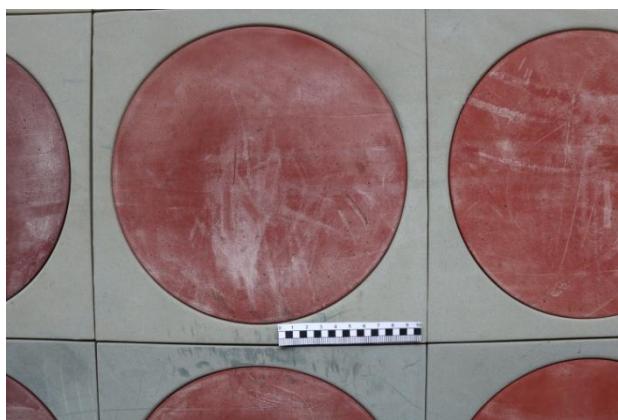
Figure 10 : Présence en partie basse de l'œuvre de rayures, décoloration et graffitis.

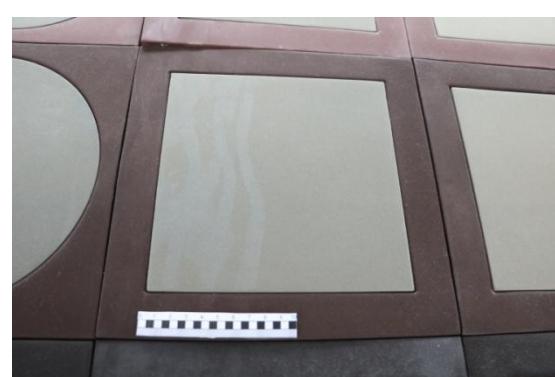
Figure 11 : Coulure visible sur la surface d'un des cartons.

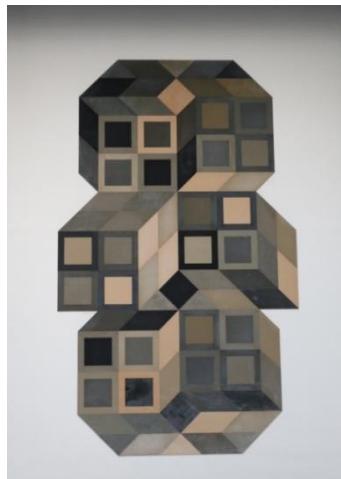
Figure 12 : TRIDIM BLANC, vue générale

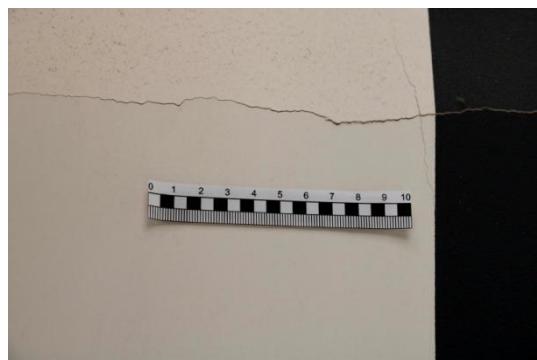
- Anciennes retouches de la couche picturale très visibles à cause des décolorations.
- Quelques traces de colles visibles en bordure des supports Isorel.
- Soulèvement important de la couche staff du mur support avec craquèlement de la peinture.

Figure 13 : Craquèlement et soulèvement de la couche picturale du mur.

Le prestataire étudiera également la problématique de la fissure et du soulèvement en bordure de l'œuvre et fera des propositions en ce sens.

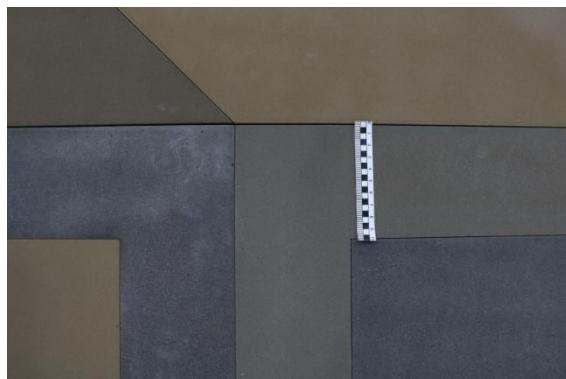
- Dégradation généralisée de la couche picturale se traduisant par une abrasion de la surface et des micro-lacunes sur le dessus des pigments et des grains de la peinture. Les surfaces les

Figure 14 : Cinq surfaces avec différents stades de dégradation de la peinture.

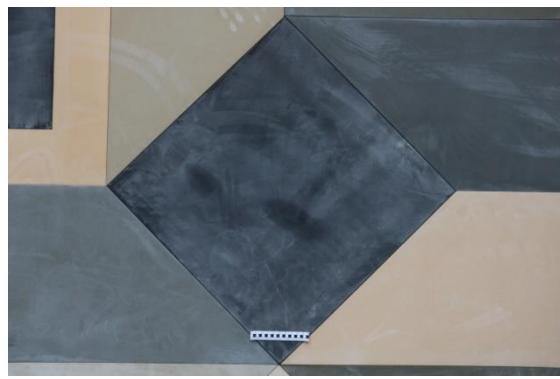
Figure 15 : Partie basse de l'intégration : jaunissement des parties blanches(en haut à gauche) et blanchiment visible sur les zones noires (au centre), traces de doigts (en haut au centre) et d'anciens nettoyage (en haut à droite).

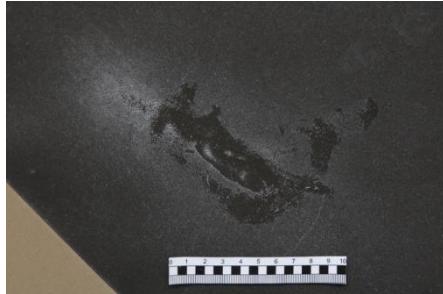
Figure 16 : Surface anciennement retouchée et dégradée.

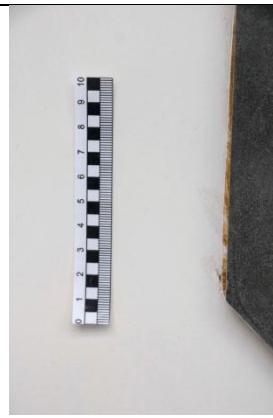
Figure 17 : Trace de colle en bordure d'un des supports Isorel.
