FONDATION VASARELY

CAHIER DES CHARGES

TRAITEMENT DE CONSERVATION- RESTAURATION DE L'INTEGRATION MONUMENTALE « TLINKO »

MARS 2022

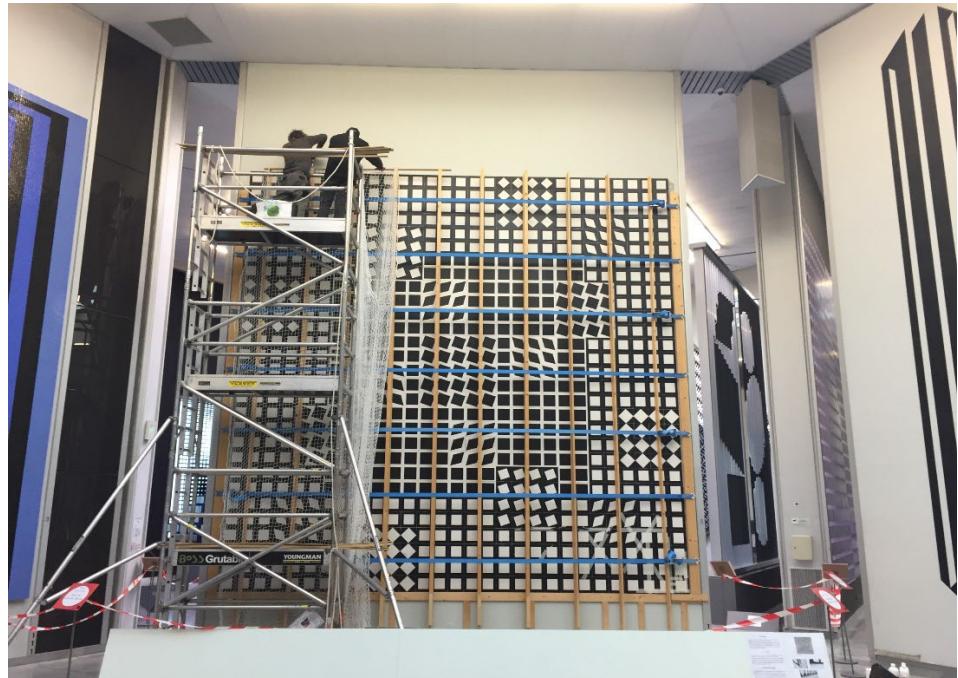
Figure 1 TLINKO ; mise en place d'un filet de protection en 2020

En 2020, un filet de protection a été ajouté pour éviter un accident lié à une possible chute des carreaux, l'œuvre étant quasi totalement désolidarisées du mur.

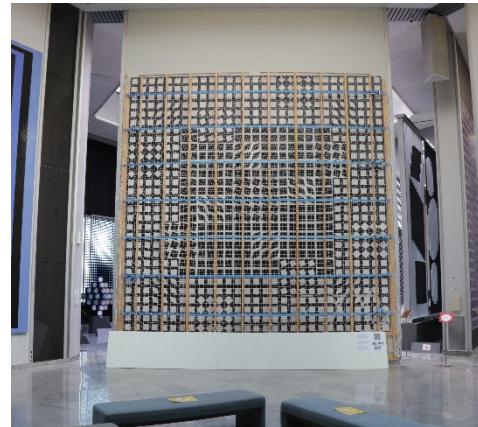
Figure 4 : Vue d'ensemble de l'œuvre TLINKO dans son état actuel, avec protection anti chute

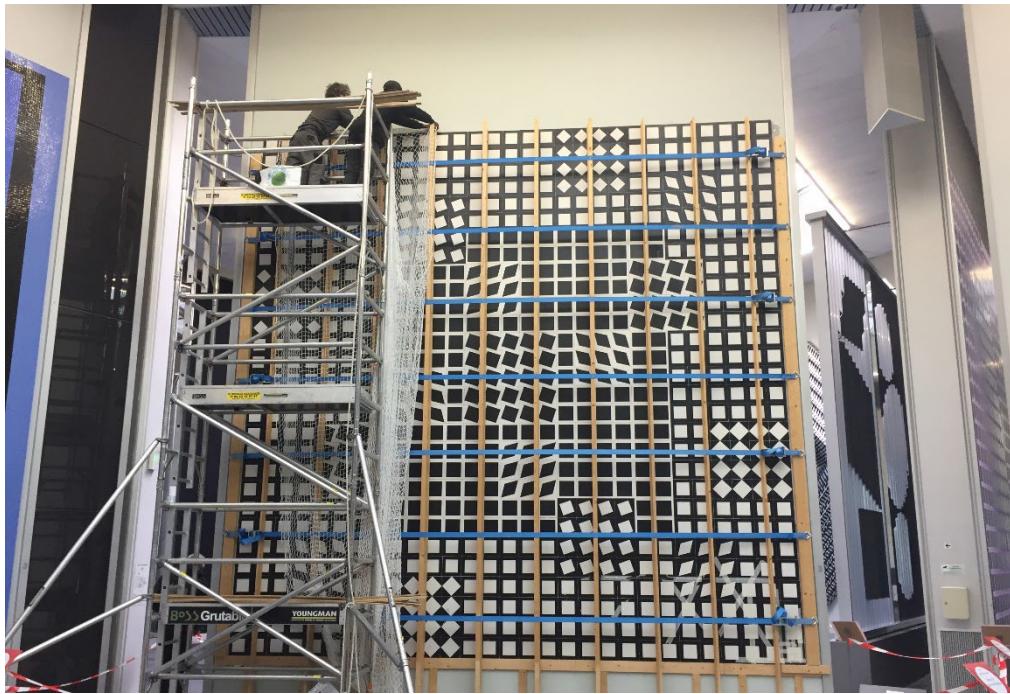
Figure 5 TLINKO, mise en place de filet sur le système de sécurité en 2019

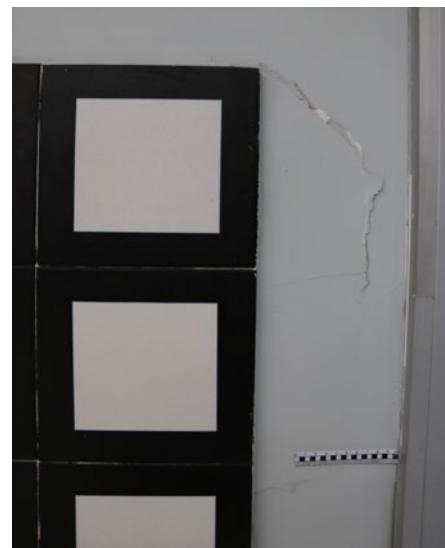
Figure 7 TLINKO, détail Fissure visible en partie supérieure droite de l'œuvre.

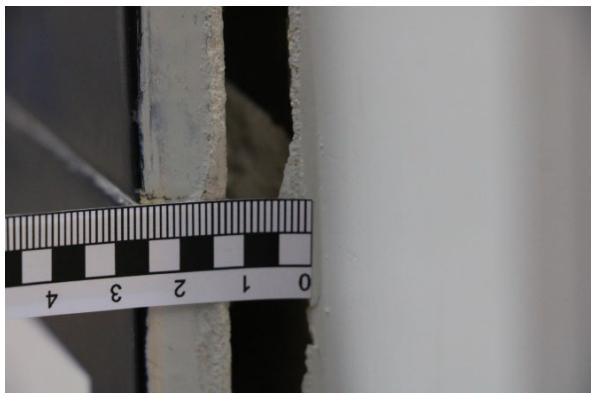
- Décollement généralisé et très important des carreaux avec scission entre le mortier-colle solidaire du staff et le ciment sous-jacent du mur de soutien. Le poids de l'ensemble des carreaux solidaires (par le joint) semble entraîner l'œuvre dans sa totalité, vers le bas, provoquant des fissures dans le staff peint encadrant l'œuvre. Par endroit le décollement du mur présente un écart de 20 mm. La récente rénovation du bâtiment et des verrières semble avoir accéléré le phénomène de scission suite aux vibrations provoquées par les travaux.

- Ventre important visible à l'œil nu en partie basse.
- Blanchiment de surface, coulures, fissures, graffitis, ébréchures sur les deux types des carreaux, traces de brossage, encrassement généralisé. Les irrégularités dans la pose des joints (creux, pleins), ne respectent pas le postulat d'origine et altèrent la lisibilité de l'œuvre.

Figure 8 TLINKO, détail, décollement des carreaux en partie inférieure de l'œuvre, vue latérale.

- Réaliser la dépose totale de l'œuvre et de procéder à une repose sur le mur d'origine à l'aide d'une interface de type nid d'abeille en aluminium.
- De procéder à des recherches et faire réaliser si besoin la confection de nouveaux carreaux en cas de casse, si le stock actuel de la Fondation ne suffit pas.

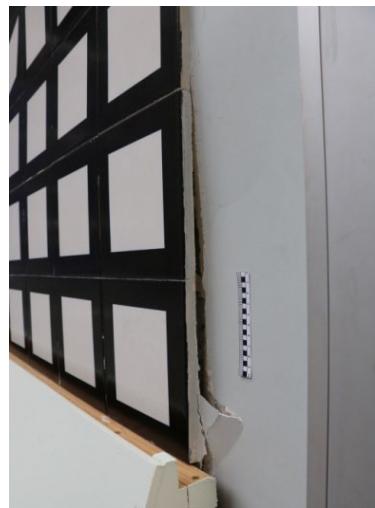
Figure 9 TLINKO, détail, décollement des carreaux en partie inférieure droite de l'œuvre.

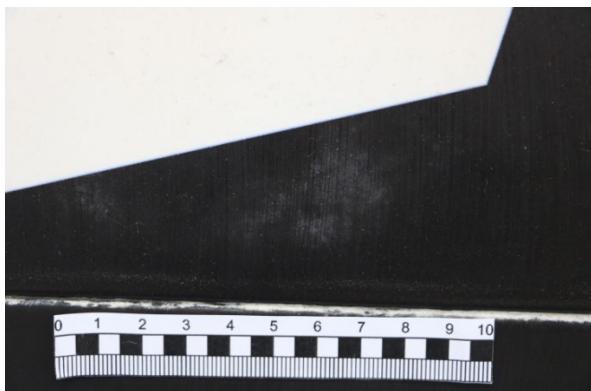
L'étude préalable de 2019 a mis en garde contre la présence possible de sels solubles qui nécessiteraient le dessalement des carreaux de céramique suite à l'observation de dépôts blancs en surface de l'œuvre.

Sur la base de cette observation, des analyses de ces dépôts blancs ont été effectuées en 2020, dont les résultats seront mis à la disposition du prestataire. Les conclusions montrent que les caractéristiques des dépôts sont proches de celles de l'enduit au revers du carreau. Il ne s'agit donc pas de sels solubles mais de résidus de mise en œuvre mal nettoyés.

Figure 10 : TLINKO, détail, blanchissement localisé sur la couche noire d'un des carreaux.

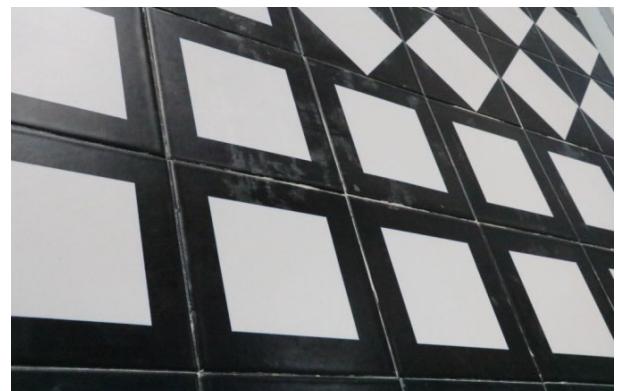
Figure 11: TLINKO, détail, blanchissement généralisé sur les parties noires des carreaux.

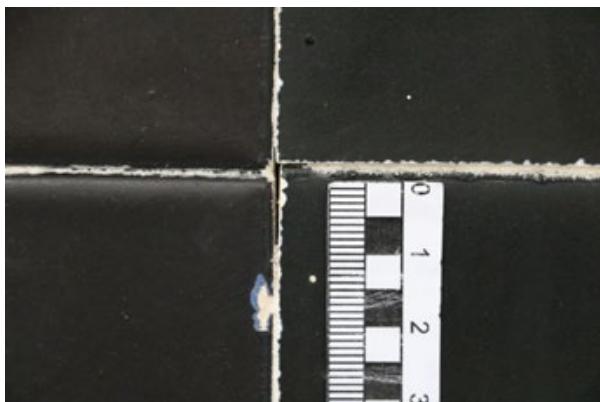
- 664 carreaux en grès d'origine (1975) de 15mm d'épaisseur très caractéristiques de la manufacture de céramique DE PORCELEYNE FLES de Delft, Pays-Bas, avec sous la couche noire du motif de surface, une couche bleue, visible sur certains carreaux en bordure des zones noires ou mise en évidence par des éclats de la céramique.

Figure 12 : TLINKO, détail, éclat sur un des carreaux de l'œuvre laissant apparaître sous la couche noire, la couche bleue.

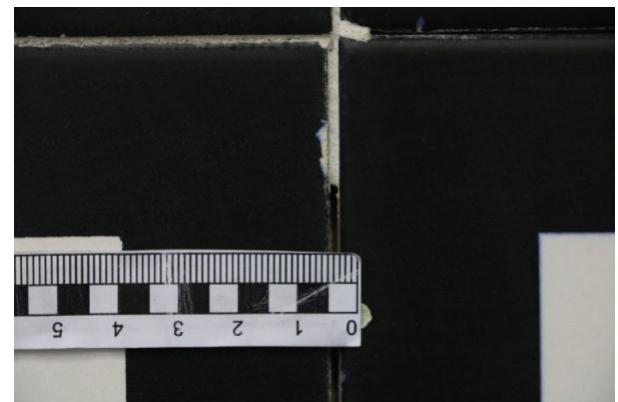
Le cahier des charges de 1975 indiquait que le maître d'ouvrage souhaitait que les joints entre les éléments blancs soient rebouchés au ciment blanc, mais que les interstices entre les carreaux noirs soient laissés sans aucun rebouchage. Cette mise en œuvre n'est pas respectée actuellement.

Figure 13: TLINKO, détail, discontinuité des joints visibles entre plusieurs carreaux de céramique.

- Réintégrer l'œuvre avec son sens d'origine.
- Procéder à la restauration des carreaux et à leur nettoyage.
- Procéder à la restitution des joints blancs et à la retouche des bordures altérées des carreaux de bordures noires dans l'optique d'une amélioration visuelle.

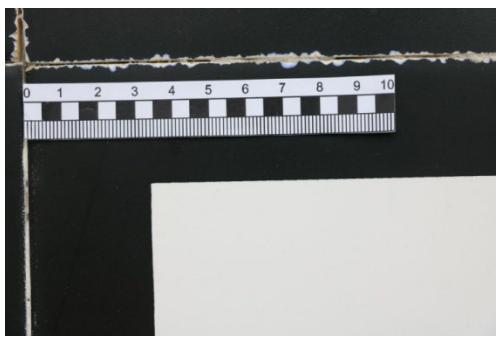
- 177 carreaux récents en faïence, de 8 mm provenant d'une chute de carreaux dans les années 1982 et changés dans les années 1984 après une nouvelle fabrication de 322 nouveaux carreaux à l'Atelier Jacques Robert Vence.

Figure 14 Craquèlements et lacunes sur les bordures, généralisés aux carreaux de la seconde fabrication.

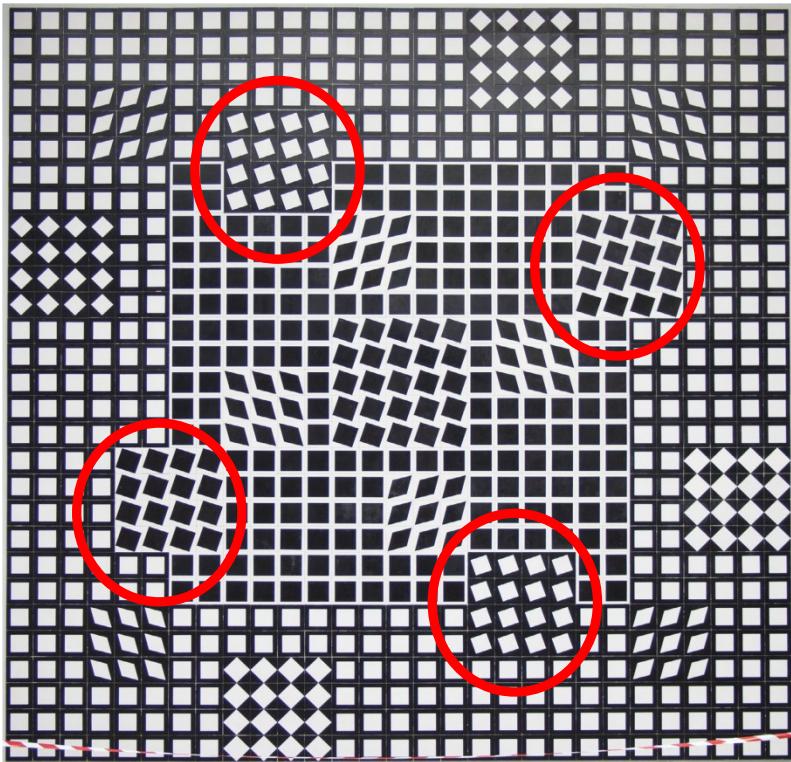
- La présence avérée d'une deuxième série de carreaux indique une précédente intervention sur l'œuvre par le remplacement de certains carreaux et donc un premier désordre. Probablement suite à cette intervention, le décor reconstitué a été inversé par rapport à l'original.

Figure 15 TLINKO, Œuvre actuellement 2021

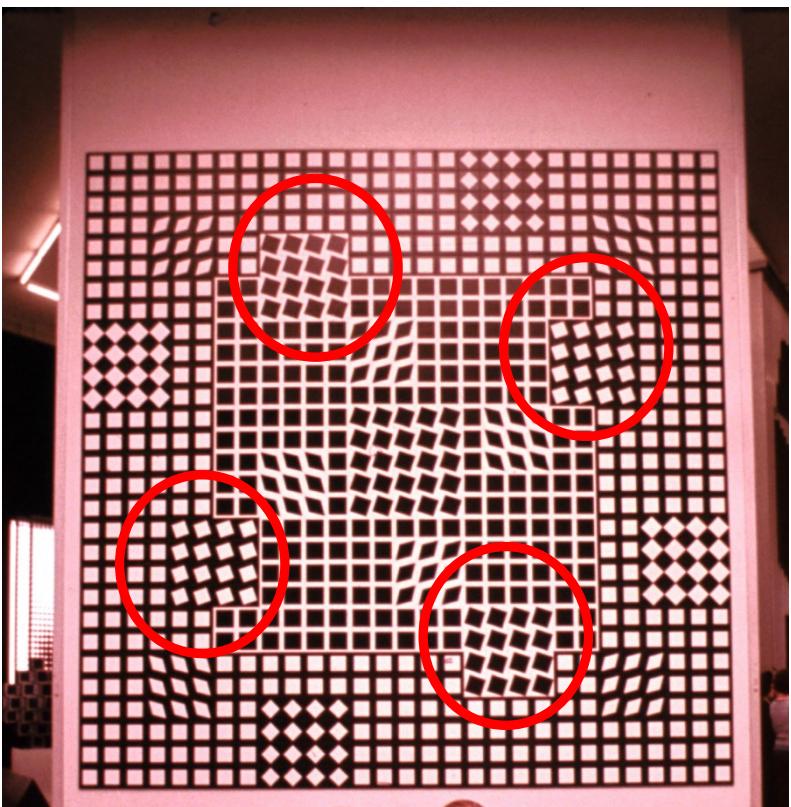
Figure 16 TLINKO, Œuvre à l'inauguration 1976
